# 福島第一原子力発電所5号機「原子炉隔離時冷却系の機能喪失における保安規定違反」事象に関する 根本原因分析の実施および再発防止対策の策定について（概要）

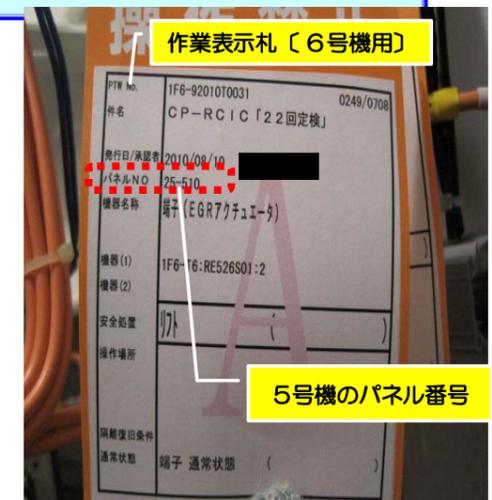
作業内容を示すリスト

- 資料作成者は、本来6号機の図面を打ち出すべきところ、誤って5号機の図面を打ち出し作業手順の検討を行った。
- 資料作成者は、関係書類の照合にあたり、誤って打ち出した5号機の図面を用いたため、機器等の点検前に行う作業で使用する「作業表示札」に記載される情報（パネル番号）を5号機のパネル番号で誤って入力した。
- 資料作成者は、パネル番号を修正したことについて、後任の資料作成者等の関係者に伝えなかったため、パネル番号の誤りや図面の誤りについて資料審査者も気づかなかった。

- 現場操作員は、5号機のケーブルを取り外すことを6号機の中央制御室操作員が理解していると思い、号機については明確にせず、ケーブルを取り外す作業を行う旨6号機の中央制御室操作員へ連絡した。
- 現場操作員は、誤った情報が記載された「作業表示札」通り、該当する5号機のケーブルを外した。

段階	問題点	直接原因	対策
資料作成段階	資料作成者は、誤った図面を印刷し使用した。	✓ 5号機と6号機の図面が類似しており、号機を容易に識別することが難しかった。	① 図面の号機表示を認識しやすくする。
	資料作成者は、誤った図面を用いて作業手順を検討した。	✓ 正しい図面を用いているか確認する仕組みが不十分だった。	② 新たに『資料確認者』を設置する。資料確認者は、作業内容を示すリストが正しい図面に基づき作成されていることを確認するとともに確認結果を履歴に残す。
	資料作成者は、作業内容を示すリストの現場パネル番号を、誤った図面を使用したことから5号機のパネル番号に修正した。	✓ 作業内容を示すリストの変更管理が十分でなかった。	③ 資料作成者は作業内容を示すリストの変更管理を行う。
	資料作成者が5号機のパネル番号に修正したことを、後任の資料作成者等の関係者に伝えなかった。	✓ 資料作成者が交替した場合の引き継ぐ仕組みが十分ではなかった。	資料作成者が交替した場合、作業進捗状況と作業内容を示すリストの変更履歴（変更理由を含む）を確実に引き継ぐ。
資料審査者は、修正の誤りや図面の号機の誤りに気付かなかった。（図面は確認していない）	✓ 資料審査者が確認すべきポイントが明確になっておらず、役割・責任に不明確な部分があった。	④ 審査者は作業内容を示すリストの追加変更点について添付書類と整合を確認し、適切な内容であるか審査する。	
作業実施段階	6号機の現場操作員は、作業場所が5号機の設備であることを6号機の中央制御室操作員が理解していると思い、号機について明確に伝えず、ケーブルを取り外す作業の連絡を6号機の中央制御室操作員へ行った。	✓ 担当以外の号機で作業を行う際、作業が実施される中央制御室への連絡方法が不明確だった。	⑤ 現場操作員が担当以外の号機で作業を行う場合、中央制御室と現場との連絡方法を明確にする。
			⑥ 今回の号機間違いの事例を踏まえ、複数の号機の設備が混在している現場において、操作パネルの号機を識別しやすいよう改善を図る。
