福島第一原子力発電所 1号機の安全確認の状況について

平成16年12月

東京電力株式会社

東京電力(株)に対する福島第一原子力発電所 1号機に関する確認事項

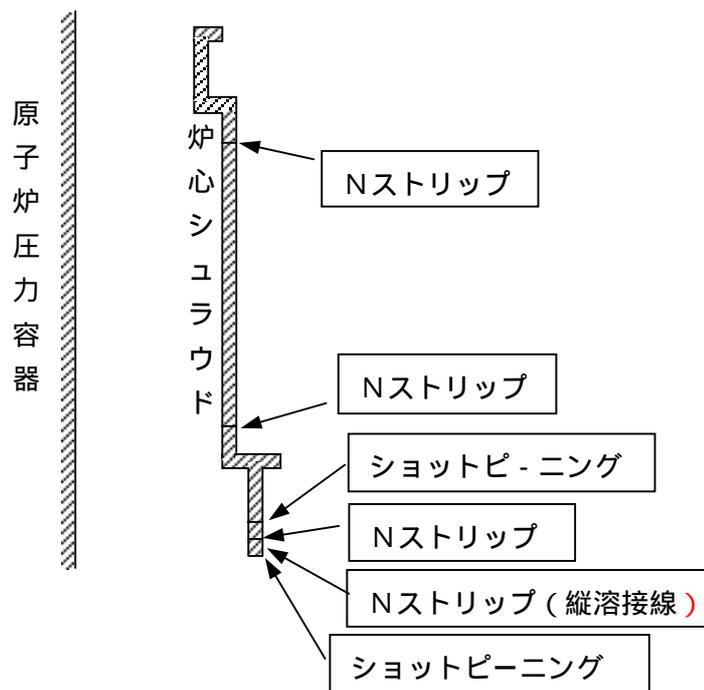
- a. 材料をSUS304からSUSF316Lに変更
- b. 応力腐食割れの発生ポテンシャルを減らすため、溶接線の数进行低減
取替前溶接線：周方向 6本 縦方向 28本 合計 34本
取替後溶接線：周方向 5本 縦方向 2本 合計 7本
- c. 溶接を狭開先溶接とし、溶接入熱を低く抑えることで、残留応力を低減。

- d. 溶接線近傍には応力低減対策(ショットピーニング*¹またはNストリップ*²)を施工

- * 1 : ショットピーニングとは、ステンレス鋼球を金属表面に投射することにより、表面層に微少な塑性変形を与え、表面の残留応力の改善を図るものです。
- * 2 : Nストリップとは、合成繊維に高分子接着剤で砥石を付着させたブラシで金属表面を研磨することにより、表面層に微少な塑性変形を与え、表面の残留応力改善を図るものです。

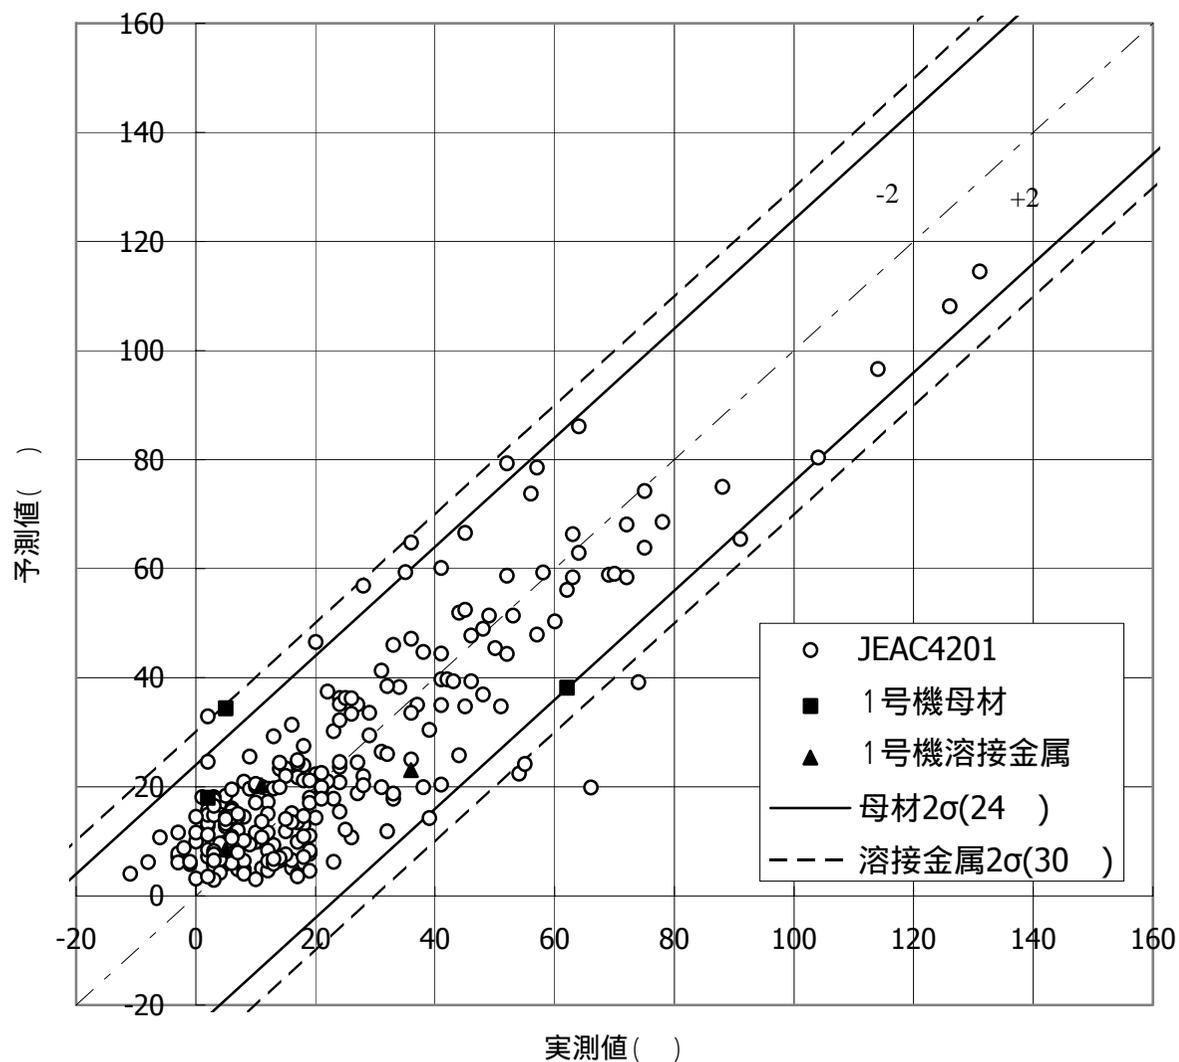
脆性遷移温度移行量の予測値と実測値の比較（国内原子力発電所）

本グラフは、下記出典の国内 PWR と BWR の関連温度（脆性遷移温度）移行量に関する実測値と予測値の比較を示した学術データに、福島第一号機の結果を明示したものです。出典データは溶接金属と母材の区別はなされていませんが、多くのデータが予測と実測の良い相関を示していることが判ります。福島第一号機のデータは比較的バラツキは大きいものの、これらデータの分布に包絡されているものと考えられます。これら監視試験結果を踏まえ、予測式に基づき漏えい試験温度の管理を適切に実施することで、原子炉圧力容器の健全性は確保されます。

なお、予測値は管理すべき温度設定の目安ですが、福島第一号機の左上データの様に実測値が予測値を下回る場合は、予測値に基づき温度管理を行います。右下のいくつかのデータの様に実測値が予測値の範囲を超える場合は、実測値を基に適切な予測範囲（マージン）を定め補正し温度管理を行います。
