3号機燃料取扱設備クレーン不具合調査について

2018年7月24日

東京電力ホールディングス株式会社

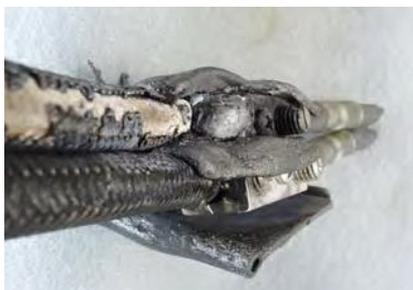
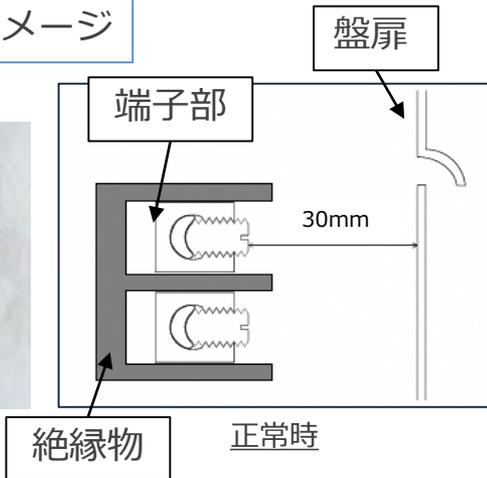
端子台を横から見たイメージ

- ブレーキレジスタの外観確認において、端子台の絶縁物が溶けていること、ボルト頭部も溶融していることを確認。盤扉の溶融と盤内配線の被覆が溶けている状況を確認。
- ブレーキレジスタの分解調査を実施し、端子台、盤扉以外に地絡の痕跡がないことを確認。レジスタ本体（抵抗器）の外観、抵抗値に異常の無いことを確認。端子台と盤扉の機械的な接触が無いことを確認。
- 端子台をX線撮影で確認した結果、端子が接近していることを確認。

⇒絶縁物の溶融により端子部が接触したことで短絡が発生。端子台と盤扉の機械的な接触が無いことから、短絡時の放電によって盤扉と端子台間で地絡が発生したと考えられる。

- ブレーキユニットの電圧設定※が、米国出荷時の低い設定のままとなっていたことから、電源投入時よりブレーキレジスタに連続して電流が流れる状態となった。
- ブレーキレジスタ盤内が高温になり、端子台の絶縁物の変形し、端子部で短絡が発生。
- 短絡時の放電により、ブレーキレジスタ盤扉と端子台間で地絡が発生。
- ブレーキレジスタから主巻インバータへ短絡・地絡電流が流れ、インバータが損傷した。

- 損傷した部品の交換。
- 発電所の電源電圧をブレーキユニットの設定に反映。
- ブレーキレジスタ端子台の接続部の改良。

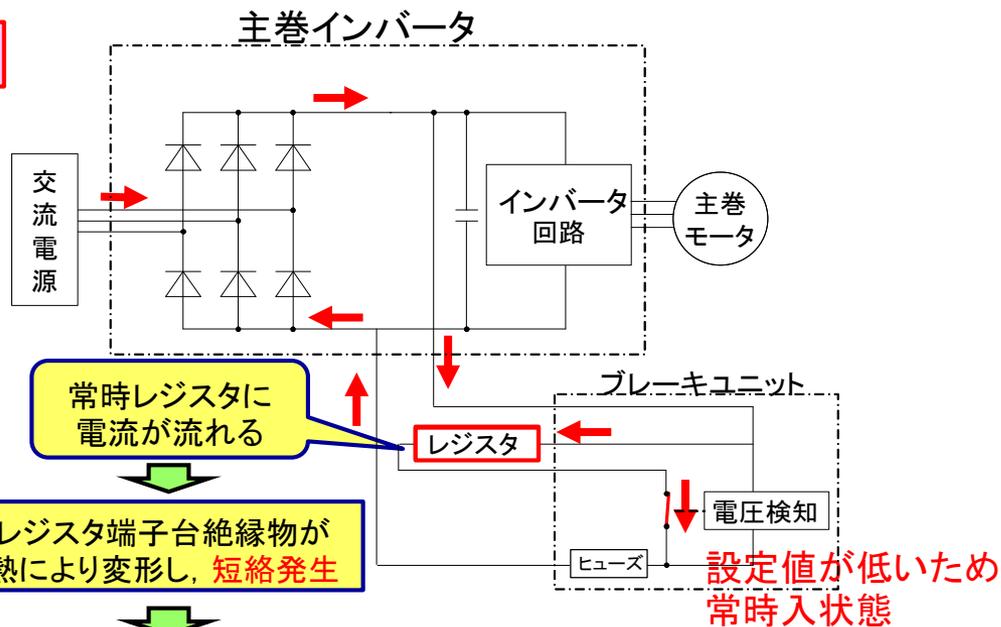
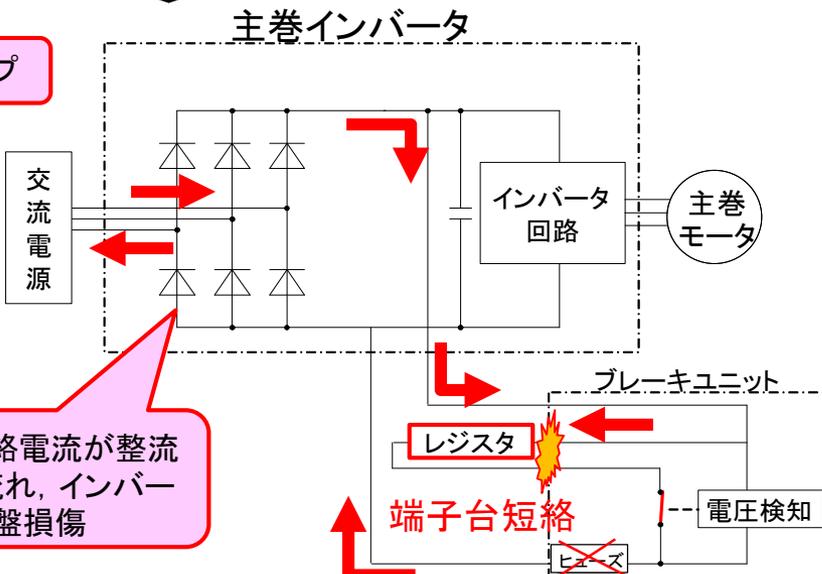
【参考】主巻インバータ損傷に至るメカニズム（2/4）

上流電源遮断器トリップ

短絡・地絡電流が整流回路に流れ、インバータ盤損傷

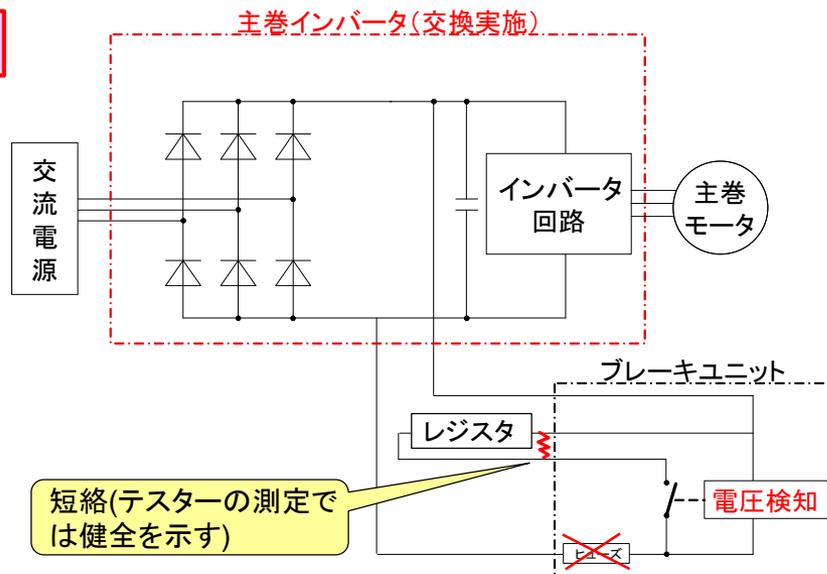
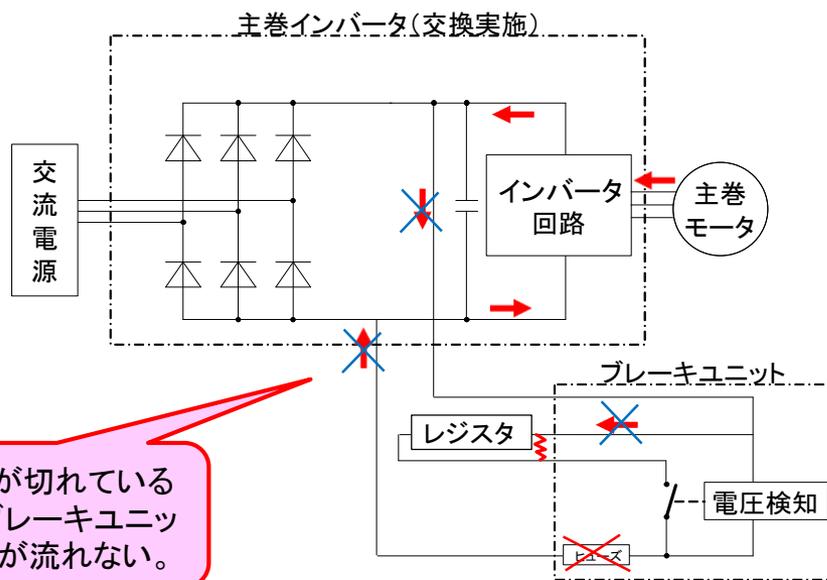
【参考】主巻インバータ損傷に至るメカニズム (3/4)

- ・レジスターの短絡
- ・ヒューズ断

ヒューズが切れていることで、ブレーキユニットへ電流が流れない。

回生電流の抑制回路が形成出来ず、内部の電圧が上昇してインバータトリップとなった。

- ・主巻インバータの交換
- ・ブレーキユニットの電圧設定見直し

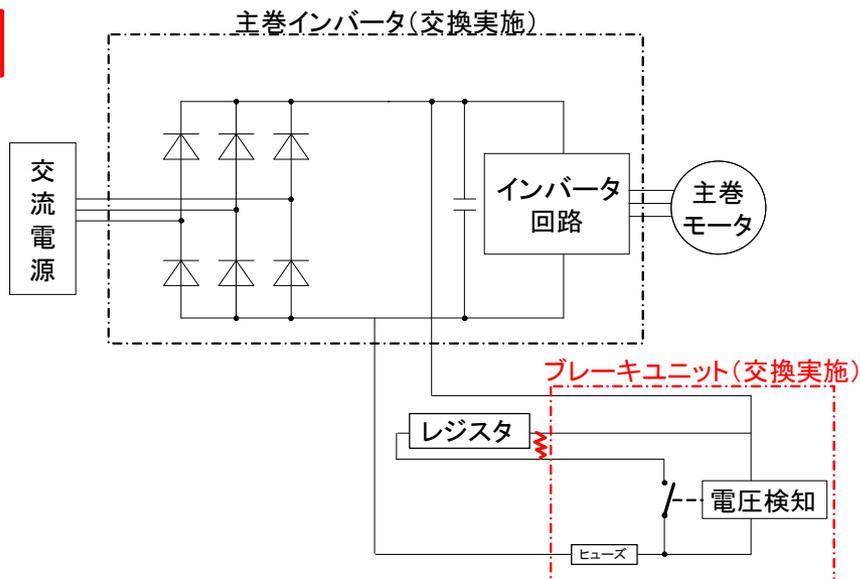
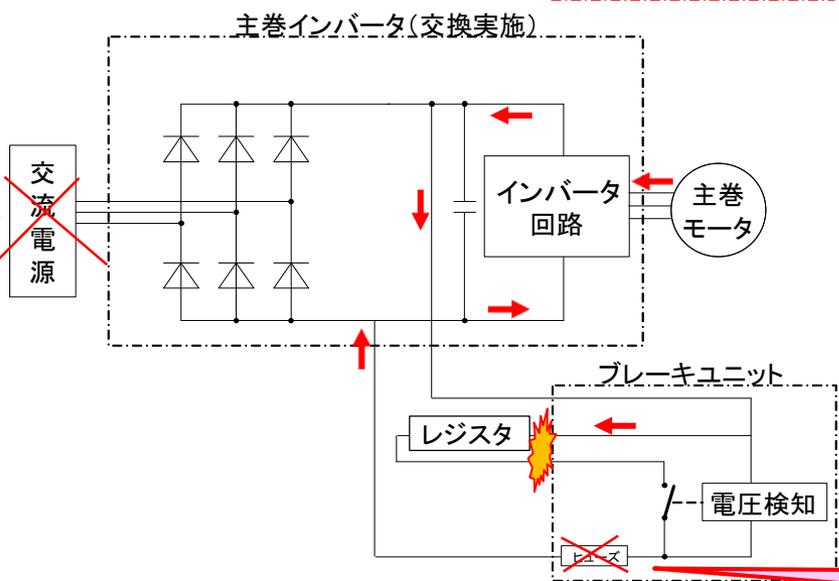
【参考】主巻インバータ損傷に至るメカニズム（4/4）

・レジスターの短絡

回生電流がレジスタへ流れて再短絡。その後、短絡電流にてヒューズ断及び上流電源トリップした。

・ブレーキユニット交換
