中間貯蔵施設事業において
発生した事例と対応等の詳細
(2018年11月環境安全委員会報告以降)

2019年3月
環境省

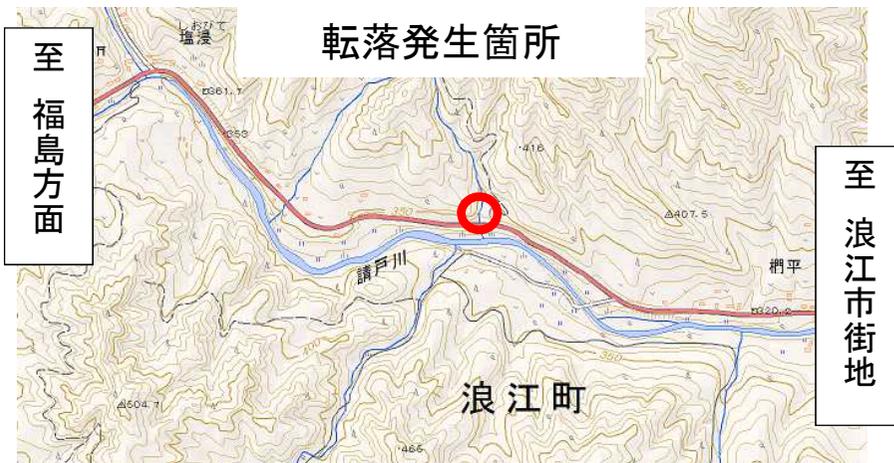
除去土壌の輸送車両が道路脇に転落した事故 2019年3月4日 13時01分頃 <清水JV>

- 福島市渡利地区仮置場から中間貯蔵施設に向かっていた除去土壌(大型土のう袋5袋)を積んだ輸送車両が、国道114号沿い(浪江町大字赤宇木地内)において脱輪したのち道路脇に転落し、車両に積載していた大型土のう袋5袋が落下した。
- 4袋は3月4日中に、1袋は3月5日に回収し、中間貯蔵施設に搬入した。
- 3月5日に回収した1袋については2箇所損傷が確認された。1箇所は幅約15cmにわたり土のう袋が内袋まで裂け、内容物が見える状態であった。もう1箇所は、幅約1mにわたり外袋が裂けていたが、内袋には損傷は見られなかった。除去土壌が周辺に漏出した形跡は確認できなかった(目視による)。
- 当該車両近傍(0.8~1.4 μ Sv/h)及び国道114号路肩(2.6 μ Sv/h)の空間線量率は、いずれの地点も損傷した1袋の回収前後で変化はなかった。
- 転落場所は沢になっており、4袋を回収後、上流と下流の水を分析したところ、いずれも1Bq/L未満であった。
