# 中間貯蔵施設事業において 発生した事例と対応等について (2018年11月環境安全委員会報告以降)

2019年3月

環境省

# 平成30年度中間貯蔵（双葉3工区）土壤貯蔵施設工事における伐採作業時の事故の概要

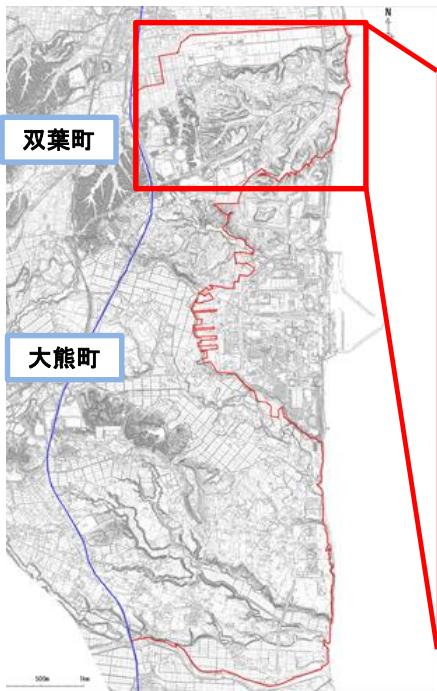
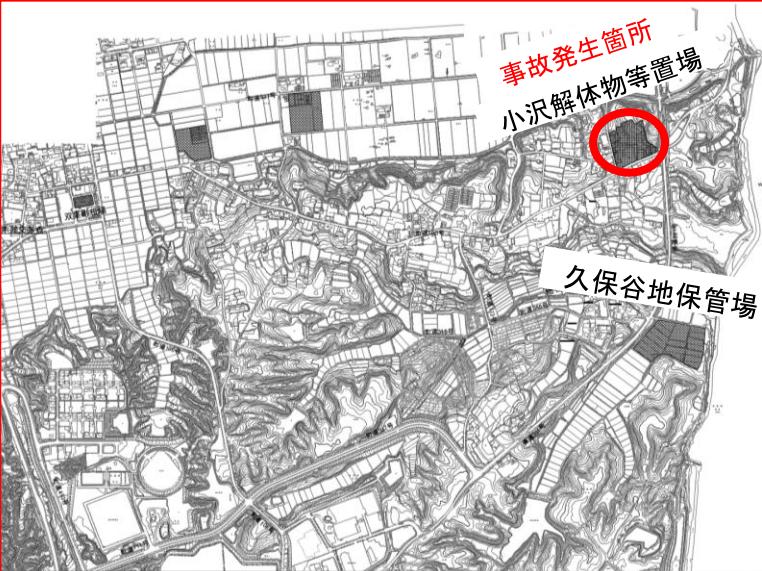
拡大地図

### 伐採した倒木の下敷きとなつて作業員が発見された事故

2019年2月4日 11時45分頃 <安藤・間JV>

- 解体物等置場(施設整備の際に発生する家屋解体材や伐採木等を仮置きするための置場)を整備するために、チェーンソーでカシの木(胸高直径約60cm、高さ約15m)を伐倒した。
- その後、昼休憩時に集草作業を行う予定の被災者(64歳女性)が不在だったため、付近を捜索したところ、樹木の下敷きになつていていた被災者を発見(意識なし)。救急車で病院に搬送したが、死亡が確認された。

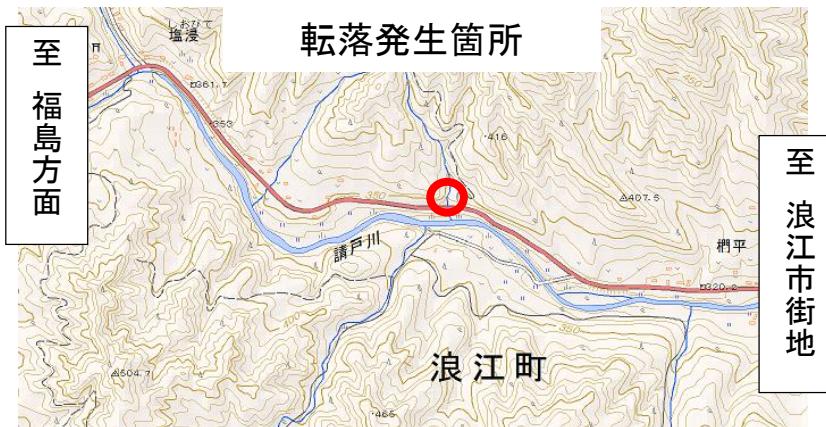
### 除去土壤の輸送車両が道路脇に転落した事故 2019年3月4日 13時01分頃 <清水JV>

- 福島市渡利地区仮置場から中間貯蔵施設に向かっていた除去土壤（大型土のう袋5袋）を積んだ輸送車両が、国道114号沿い（浪江町大字赤宇木地内）において脱輪したのち道路脇に転落し、車両に積載していた大型土のう袋5袋が落下した。
- 4袋は3月4日中に、1袋は3月5日に回収し、中間貯蔵施設に搬入した。
- 3月5日に回収した1袋については2箇所の損傷が確認された。1箇所は幅約15cmにわたり土のう袋が内袋まで裂け、内容物が見える状態であった。もう1箇所は、幅約1mにわたり外袋が裂けていたが、内袋には損傷は見られなかった。除去土壤が周辺に漏出した形跡は確認できなかった（目視による）。
- 当該車両近傍（0.8～1.4 $\mu$ Sv/h）及び国道114号路肩（2.6 $\mu$ Sv/h）の空間線量率は、いずれの地点も損傷した1袋の回収前後で変化はなかった。
- 転落場所は沢になっており、4袋を回収後、上流と下流の水を分析したところ、いずれも1Bq/L未満であった。
