3. 海岸整備にあたっての方針

3.1 問題・課題を解決するための基本方針

3.2 海岸整備の基本的な考え方

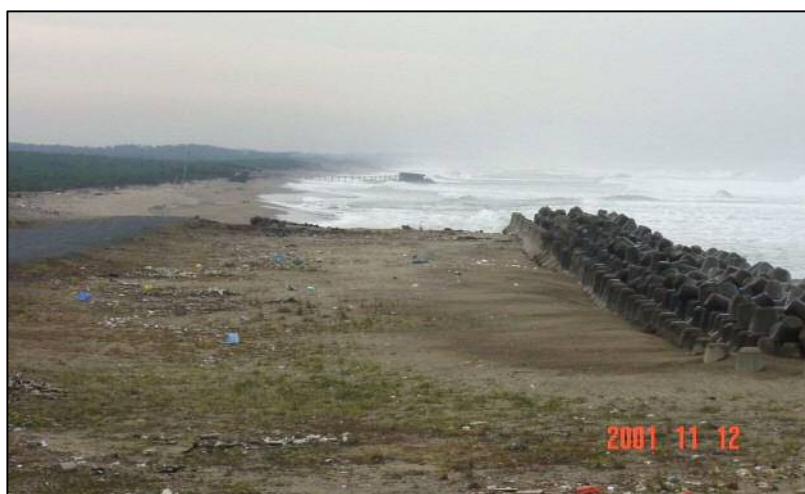
写真-3.1 進行する砂浜・海岸林の侵食（岩沼市）

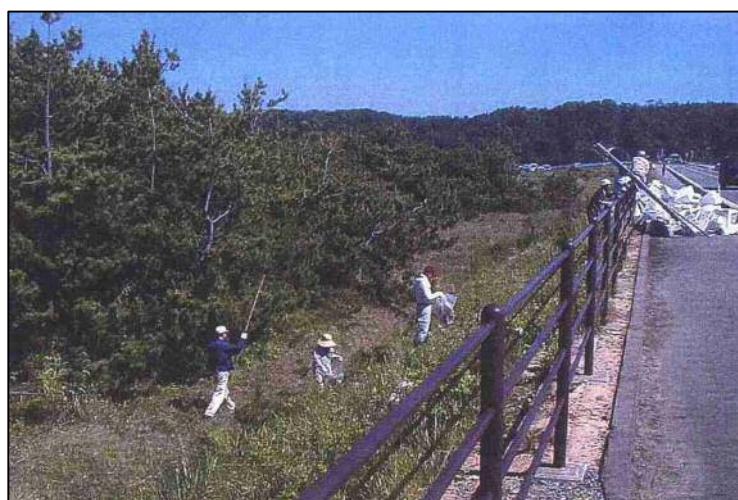
写真-3.2 海岸林の維持管理状況（相馬市）

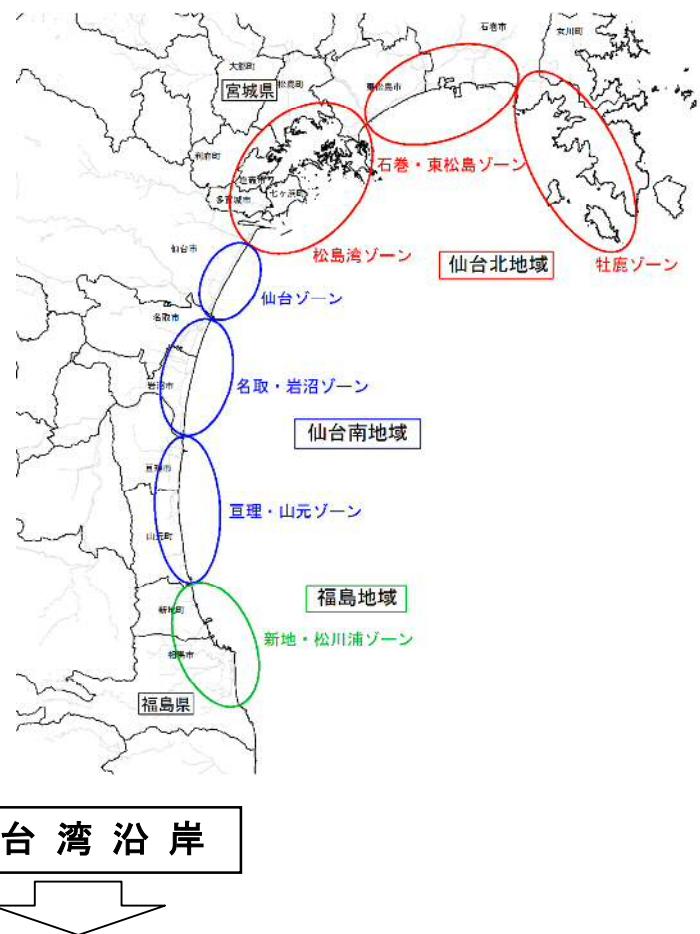
○地形条件により、地域区分

仙台北地域

仙台南地域

福島地域

○地域特性に応じて、各地域をゾーニング

3ゾーン

1ゾーン

このことから、北部の崖海岸が主となる宮城県牡鹿半島黒崎から七北田川河口までを仙台北地域とし、全域が連續した砂浜である七北田川河口から宮城・福島県境までを仙台南地域、県境から福島県茶屋ヶ岬までを福島地域とした。

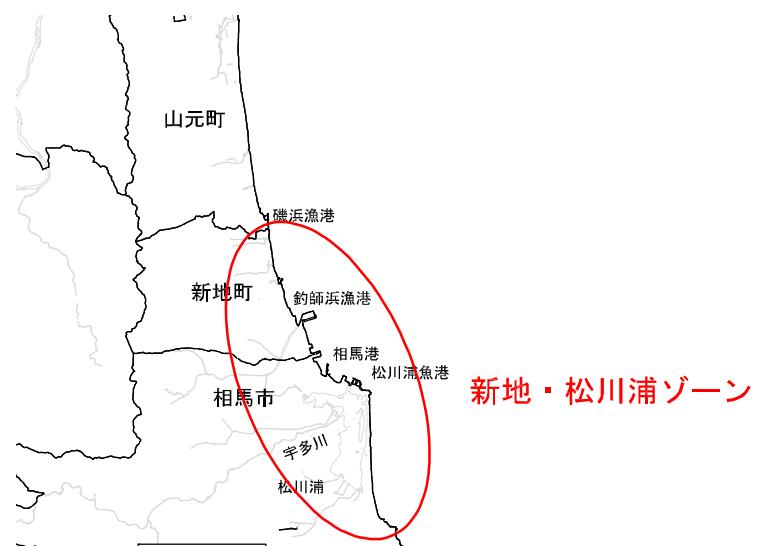
新地・松川浦ゾーン

新地・松川浦ゾーンは、福島・宮城県境から茶屋ヶ岬までのゾーンである。全域は概ね砂浜であるが、一部崖も存在する。また、ゾーンのほぼ中央には、相馬港が存在する。砂浜海岸では、台風等による海岸部での被害が発生している。さらに一部の海岸では侵食が生じている。海岸林や砂浜、崖海岸、松川浦、鵜の尾岬等による変化に富んだ美しい海岸景観が残されていると同時に、藻場等の豊かな自然環境が存在する。また、松川浦周辺は鳥類の飛来地となっている。
