令和元年度逢瀬川河川改修事業説明会

令和元年度逢瀬川河川改修事業説明会 資料

福島県県中建設事務所

1. 台風19号出水における逢瀬川の越水状況について

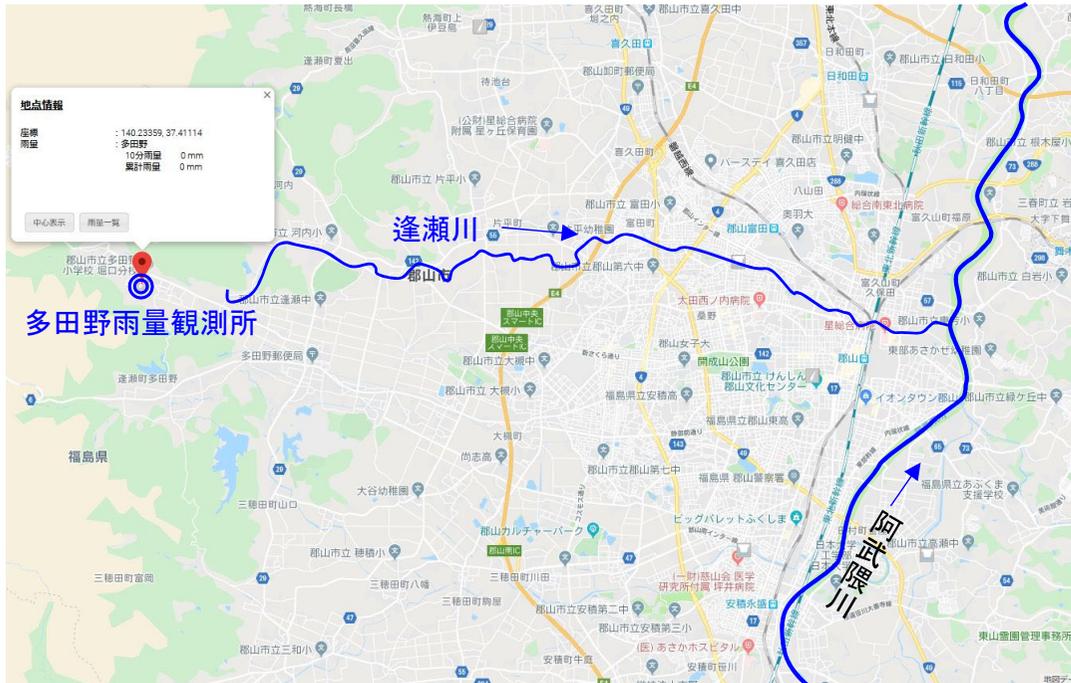
多田野地点降雨波形

- 逢瀬川上流域に設置されている多田野雨量観測所の雨量は、雨の降り始めた10/12 7時～10/13 1時の18時間で200mmを記録した。1時間の最大雨量は10/12 22時に22mmを記録した。
- 近年の出水時における総雨量は昭和61年8月の238mm、平成10年8月末の277mm、245mmより少ないものであった。

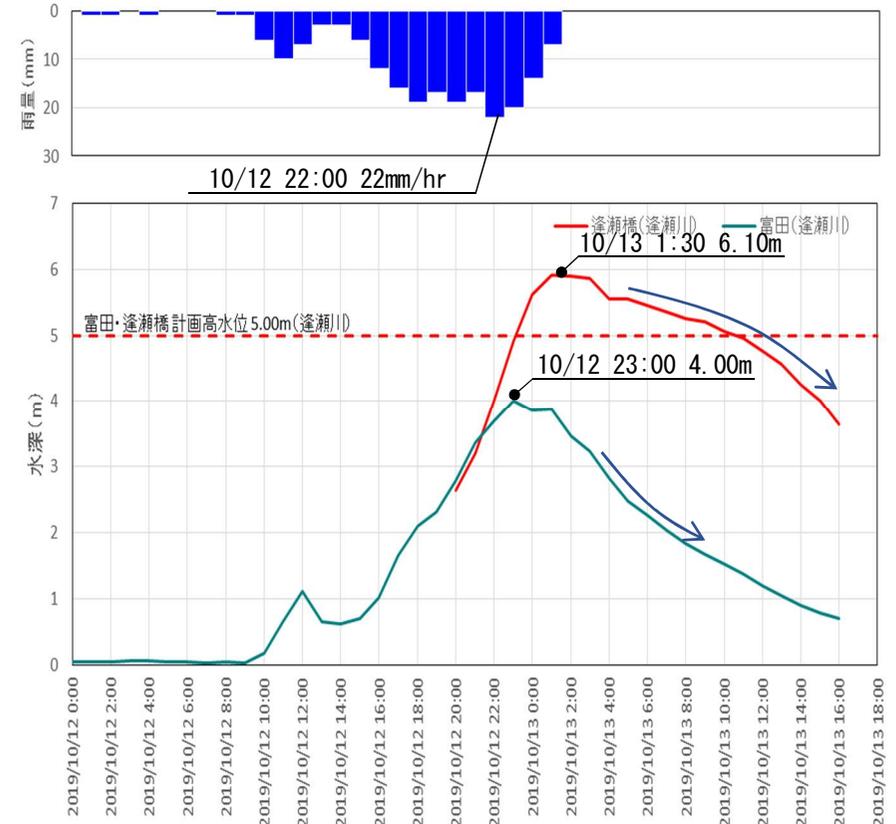
逢瀬川の降雨・水位関係

- 逢瀬川富田水位観測所のピーク水位は10/12 23時に4.00mを記録している。これは計画高水位5.00mより1m下回っているものであった。また、多田野雨量観測所のピーク雨量を記録した10/12 22時とほぼ同時期であることがわかる。
- 富田水位観測所の下流に位置する逢瀬橋水位計の最高水位は10/13 1時30分に6.10mを記録し、計画高水位5.00mを1.1m上回っていた。また、最高水位からの低下の仕方が富田水位観測所より緩やかであることから、逢瀬川上流からの洪水の流れと異なっていることがわかる。

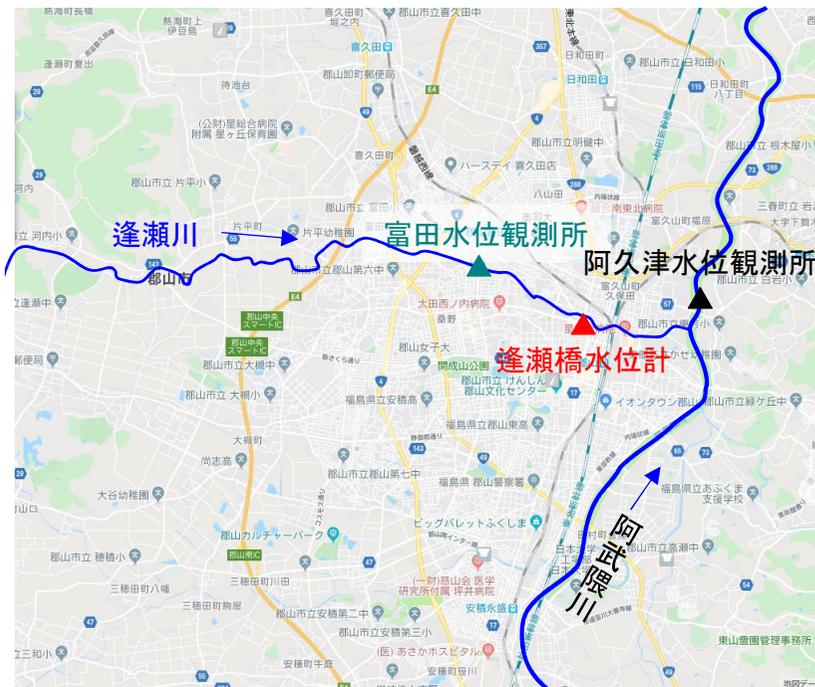
(3) 逢瀬川と阿武隈川の水位の関係

- 逢瀬川と阿武隈川合流点の水位（標高値）を比較すると、阿武隈川が計画高水位を超過した10/12 23時以降、逢瀬川とほぼ同じ水位変動となっており、逢瀬川と阿武隈川の水位が連動している状況であった。
- このことから、阿武隈川のバックウォーターの影響が咲田橋上流付近まで生じ、逢瀬川の水位が上昇したことが明らかである。

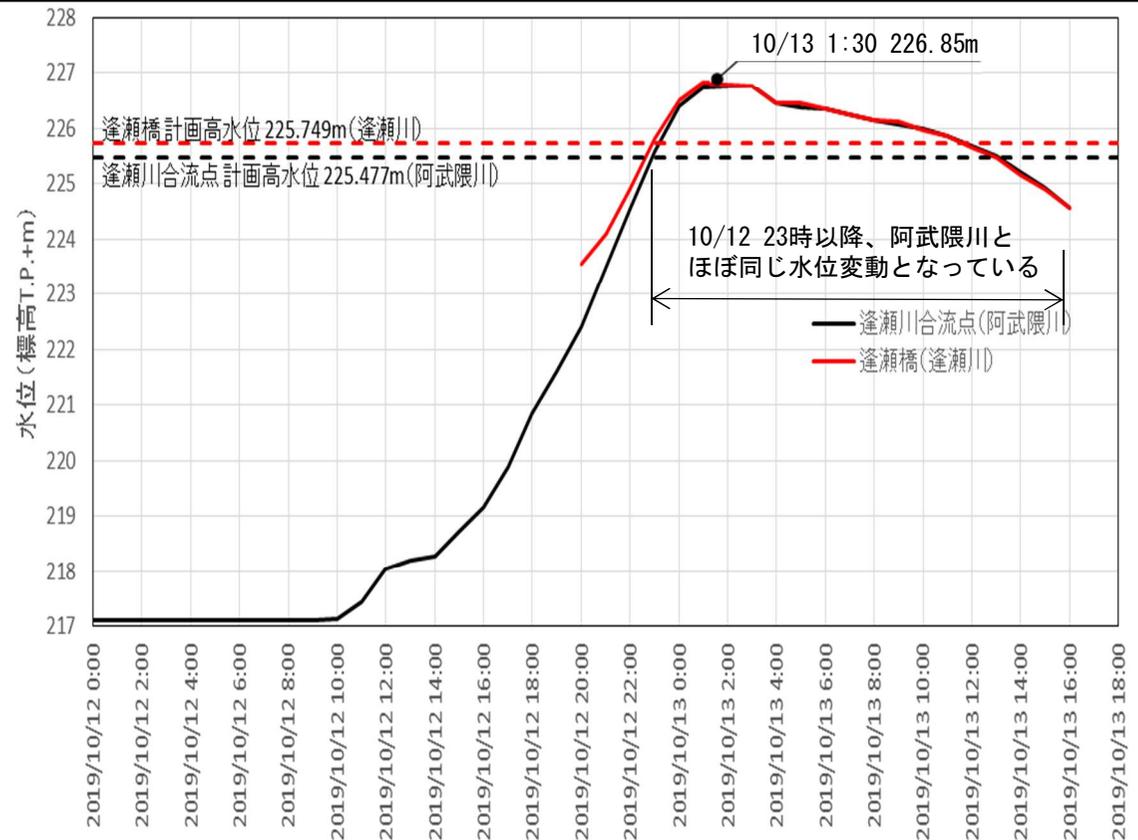
阿武隈川と逢瀬川の水位関係

※逢瀬川合流点の水位は、逢瀬川のHWL計算水位から推定

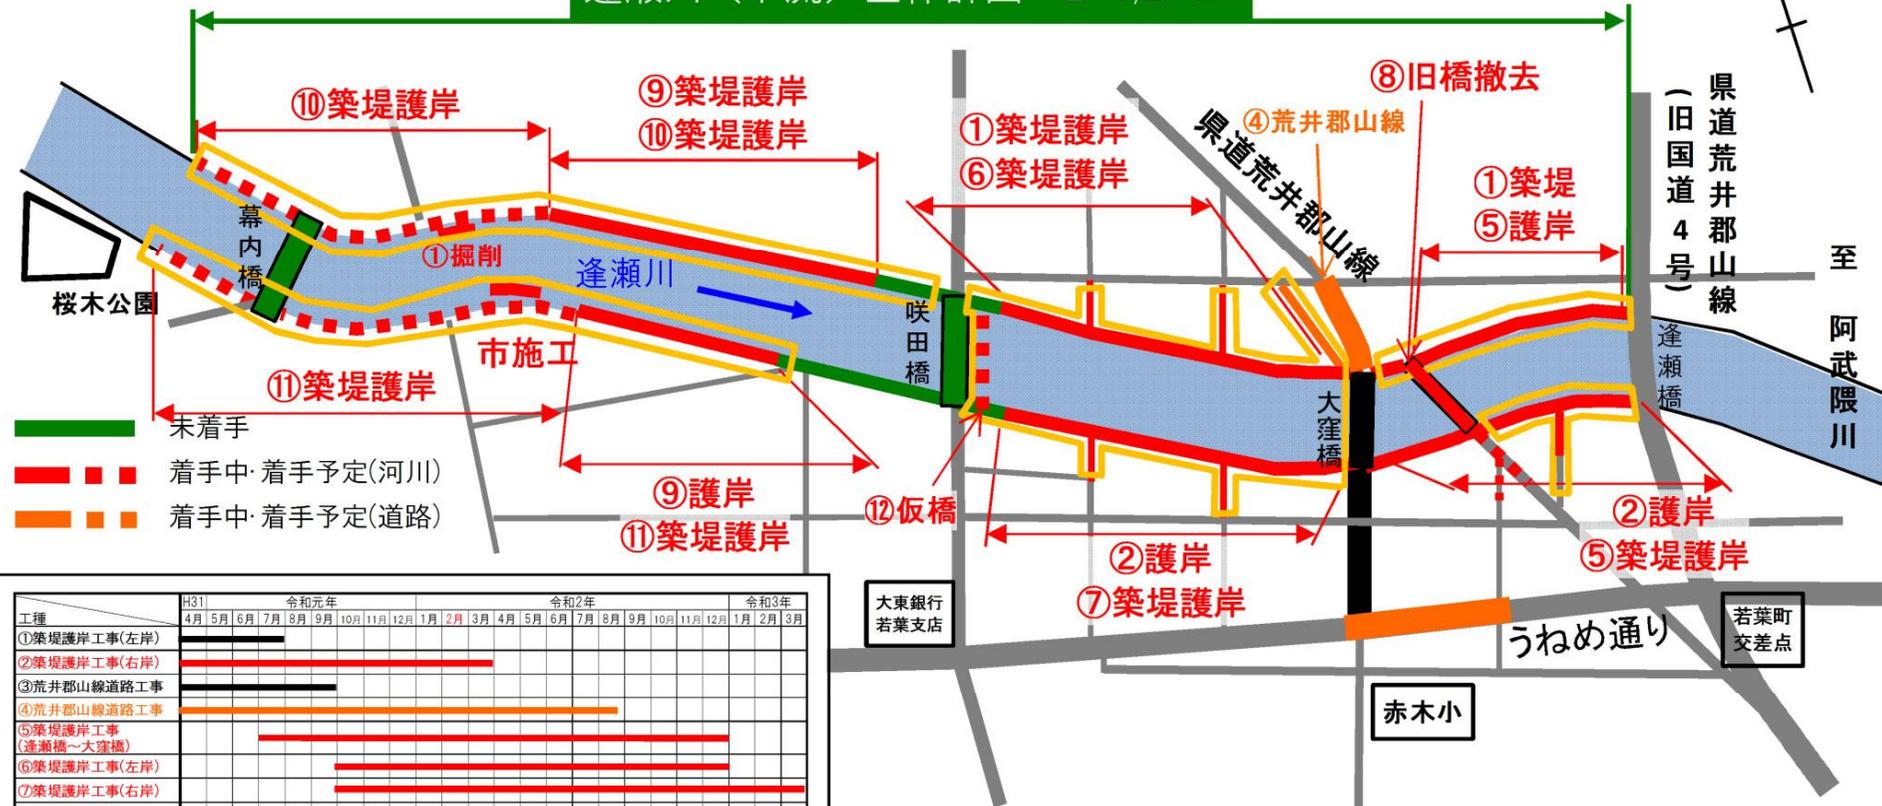
逢瀬川（下流）全体計画 L=1,270m

- 未着手
- 着手中・着手予定(河川)
- 着手中・着手予定(道路)

工種	令和元年												令和2年												令和3年		
	4月	5月	6月	7月	8月	9月	10月	11月	12月	1月	2月	3月	4月	5月	6月	7月	8月	9月	10月	11月	12月	1月	2月	3月			
①築堤護岸工事(左岸)	■																										
②築堤護岸工事(右岸)	■																										
③荒井郡山線道路工事	■																										
④荒井郡山線道路工事	■																										
⑤築堤護岸工事(逢瀬橋～大窪橋)	■																										
⑥築堤護岸工事(左岸)	■																										
⑦築堤護岸工事(右岸)	■																										
⑧旧橋撤去工事	■																										
⑨築堤護岸工事(咲田橋～東部幹線)	■																										
⑩築堤護岸工事(左岸)	■																										
⑪築堤護岸工事(右岸)	■																										
⑫仮橋工事(咲田橋)	■
