# 移川 河川災害関連事業

福島県 県北建設事務所

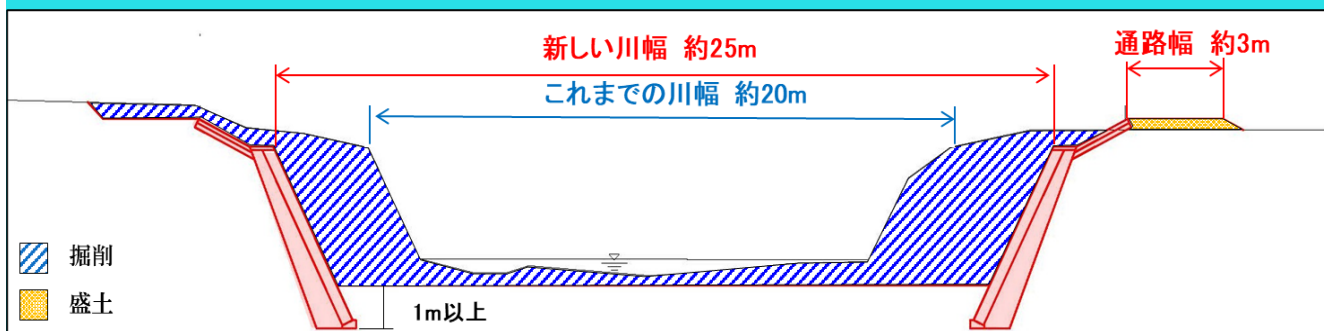
## 改良復旧区間について

- ①現在の護岸ブロックを利用しながら、川幅を広げます。
- ②現況川幅20mに対して、**約10m**川幅を広げます。
- ③**不動滝橋**は、川幅を確保するため、**架け替え**ました。

再度災害がないよう河幅を拡大しており、必要な流下断面は確保しています。

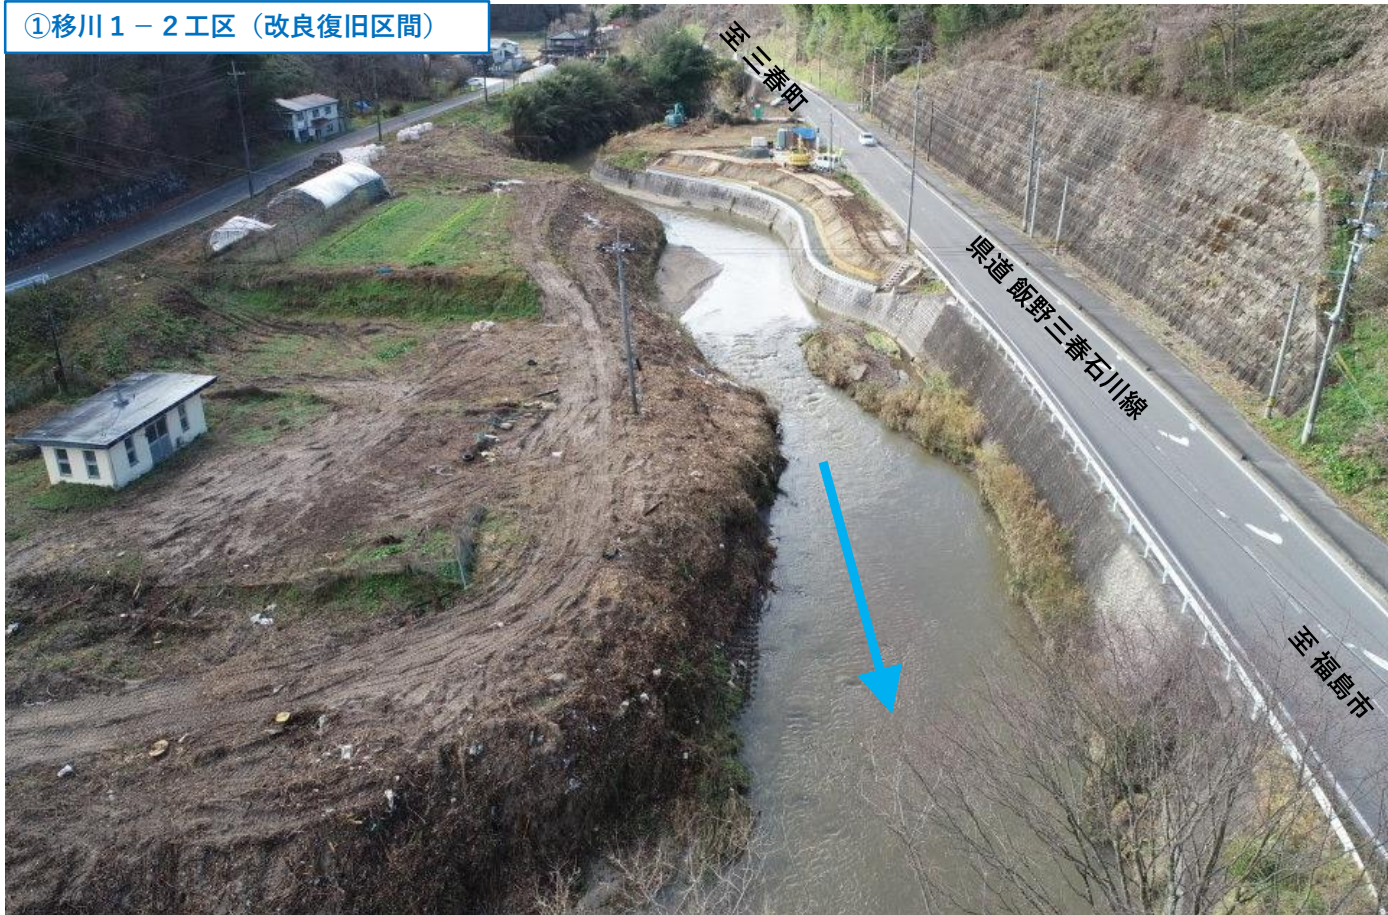
### ①移川 1 - 2 工区（改良復旧区間）

## 施工前（R 3.6.7 現在）

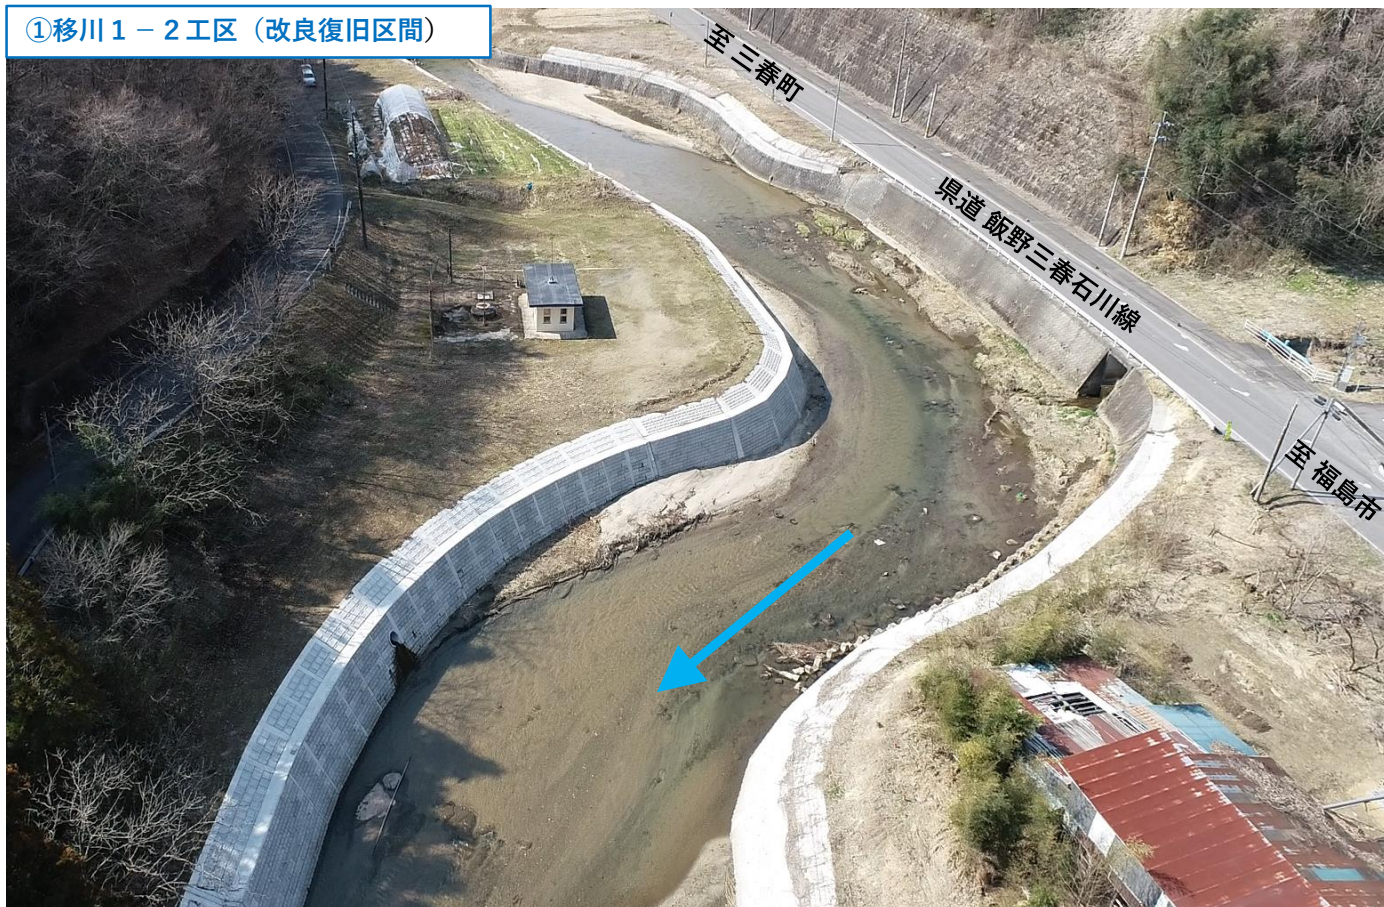
### ①移川 1 - 2 工区（改良復旧区間）

改良復旧区間: 令和元年10月の台風19号豪雨時の流量でも溢れないよう、  
川幅を広げる等の改修を行い、**1-2工区の工事が完成しました。**

## 工事完了後（R 7.3.14 現在）

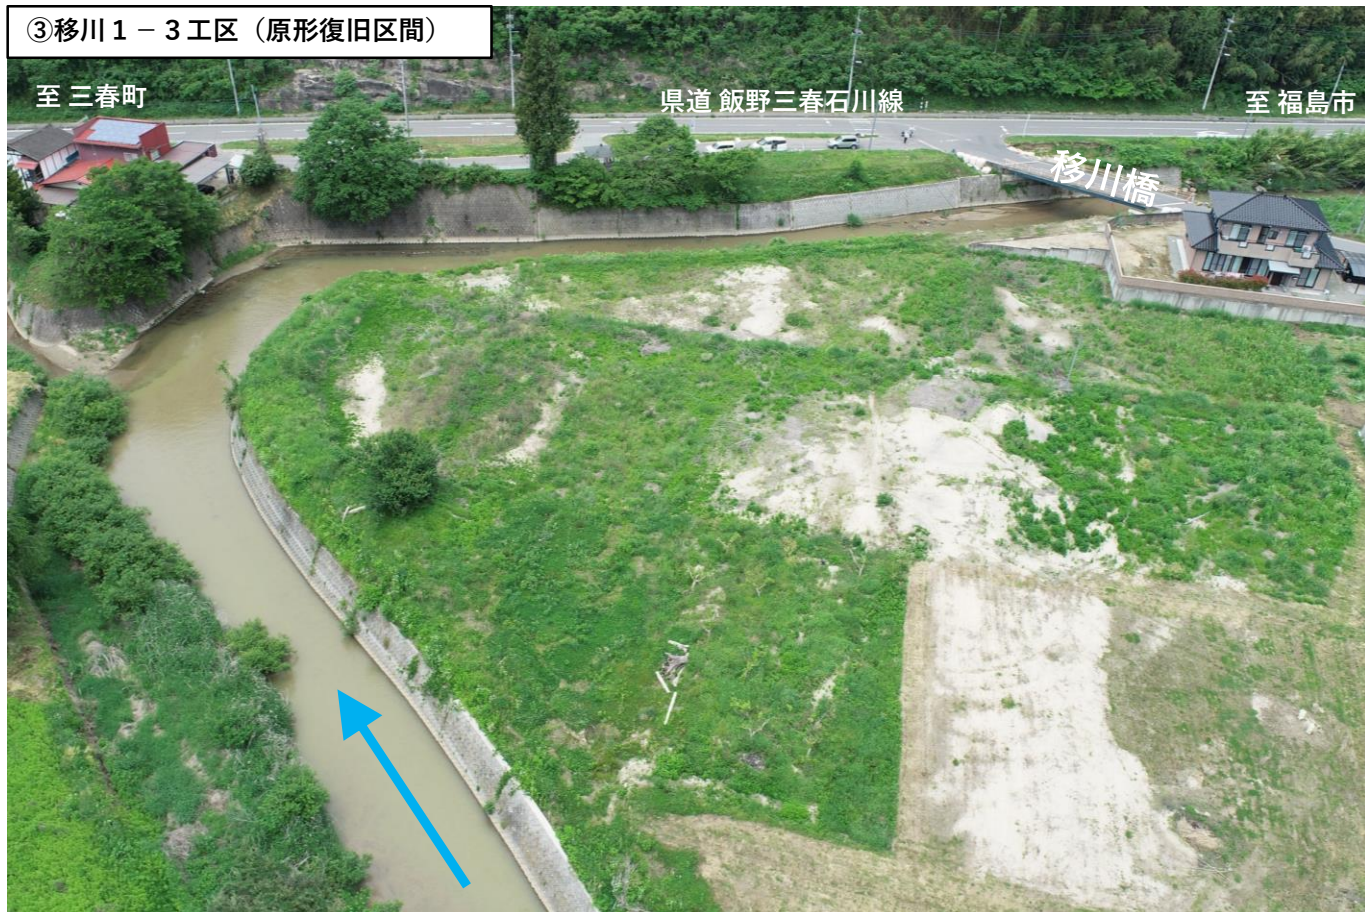
### ③移川1－3工区（原形復旧区間）

## 施工前（R 3.6.7 現在）

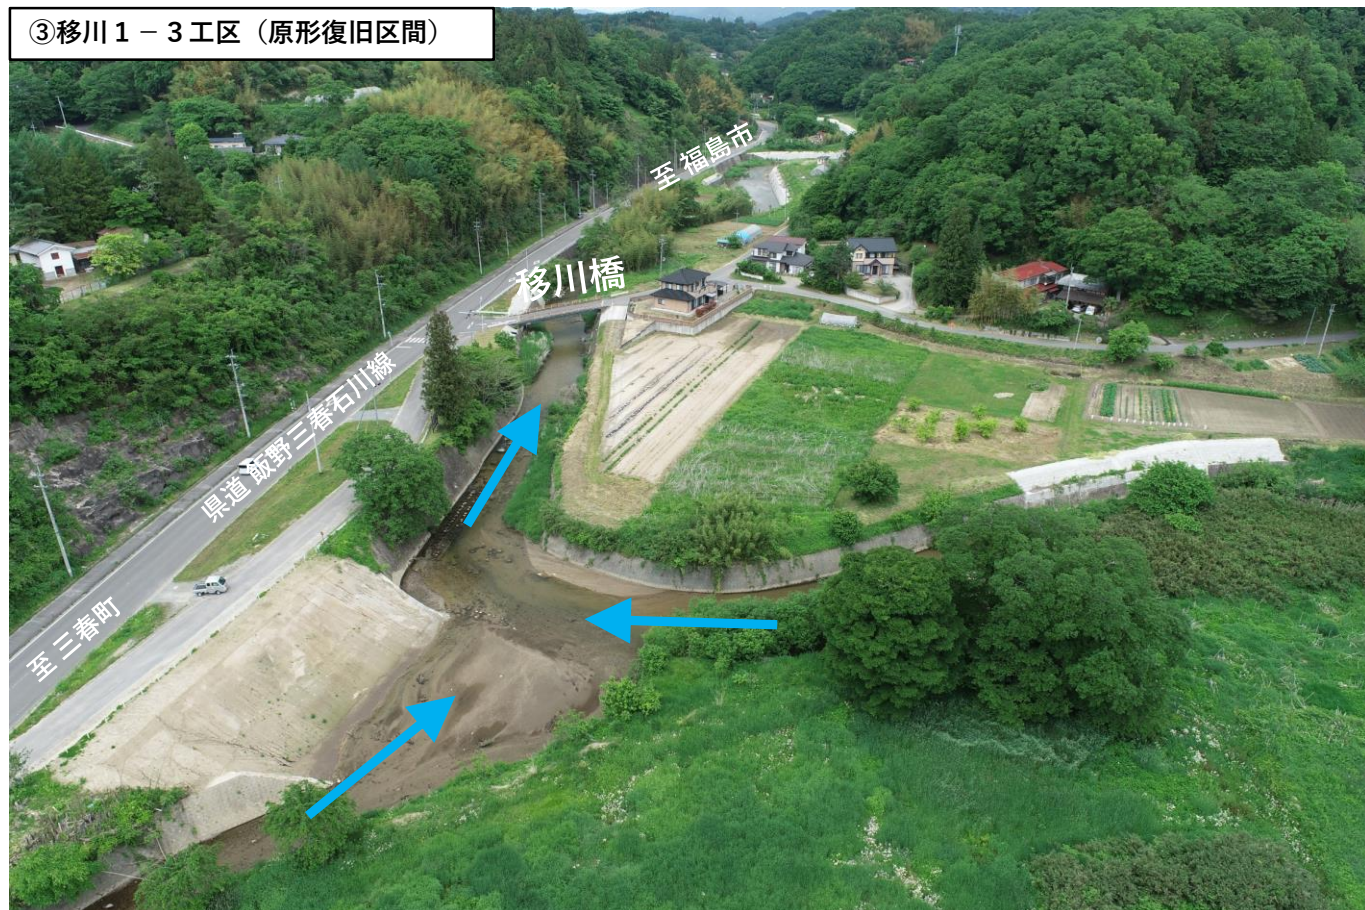
### ③移川1－3工区（原形復旧区間）

原形復旧区間: 現在の護岸ブロック等を極力利用しながら 復旧工事を行い、  
**全区間で工事が完成しました。**

## 工事完了後（R 7.5.27 現在）

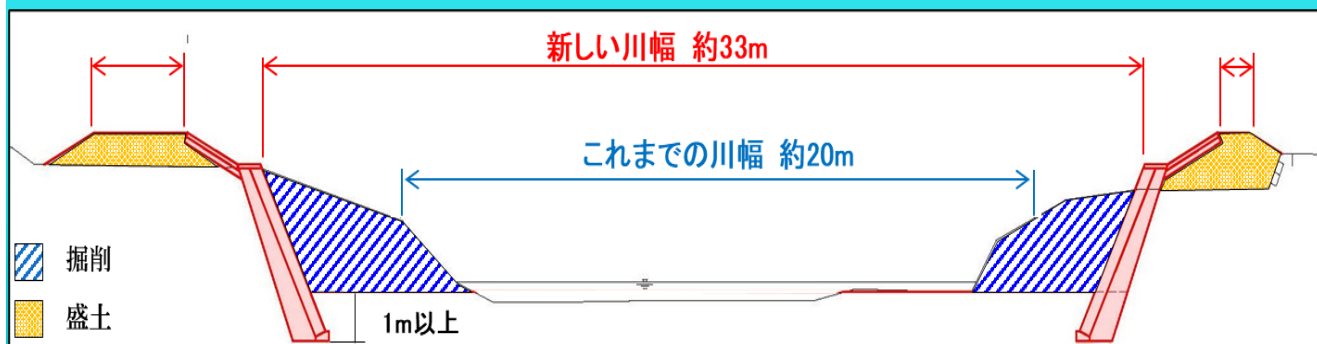
### 改良復旧区間について

- ①現在の護岸ブロックを利用しながら、川幅を広げました。
- ②現況川幅20mに対して、**約13m**川幅を広げました。

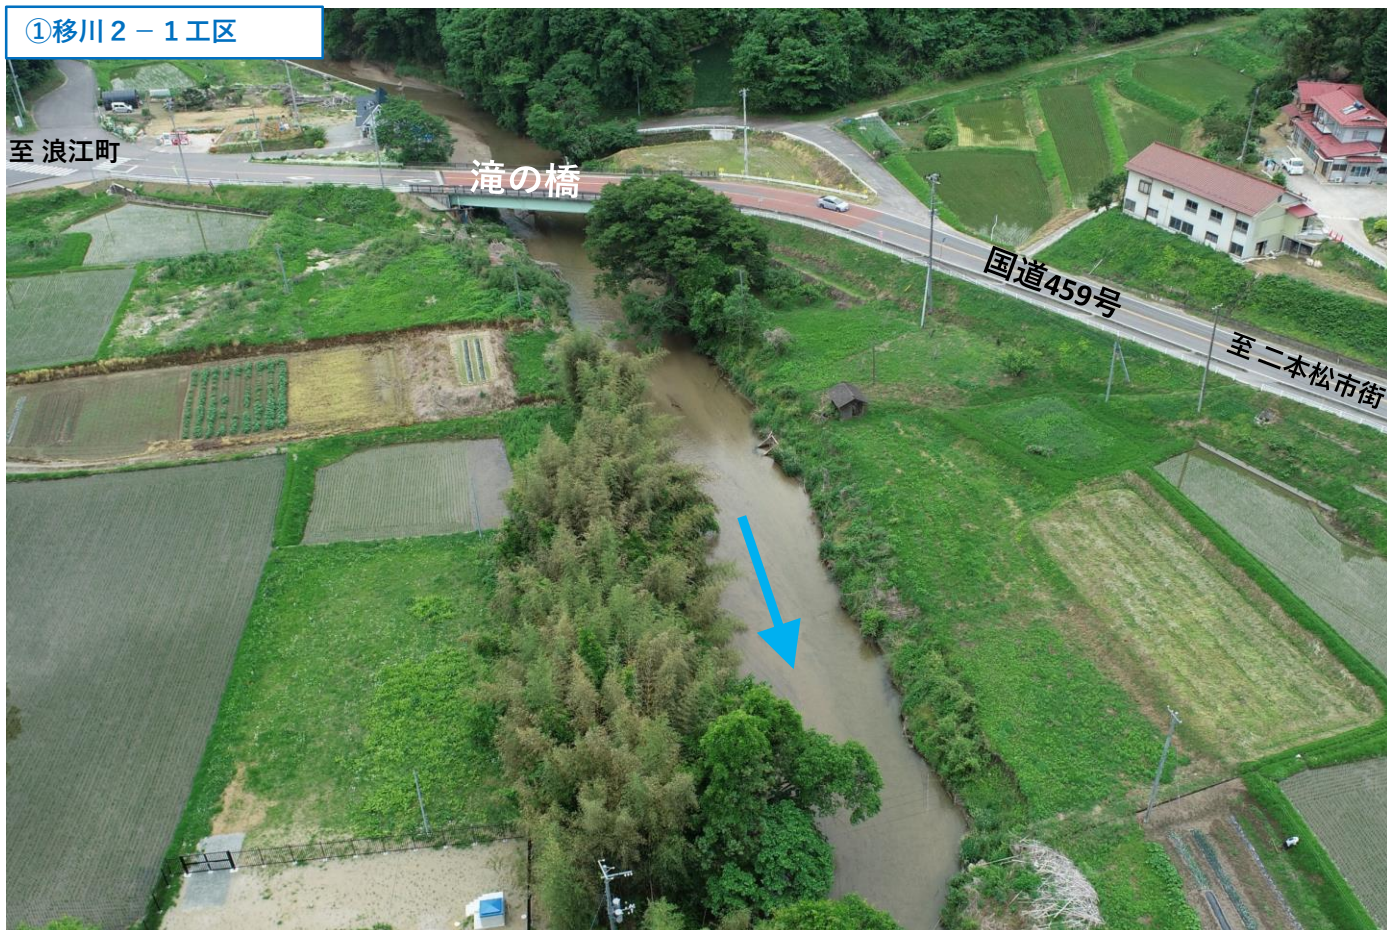
①移川2-1工区

## 施工前（R 3.6.7 現在）

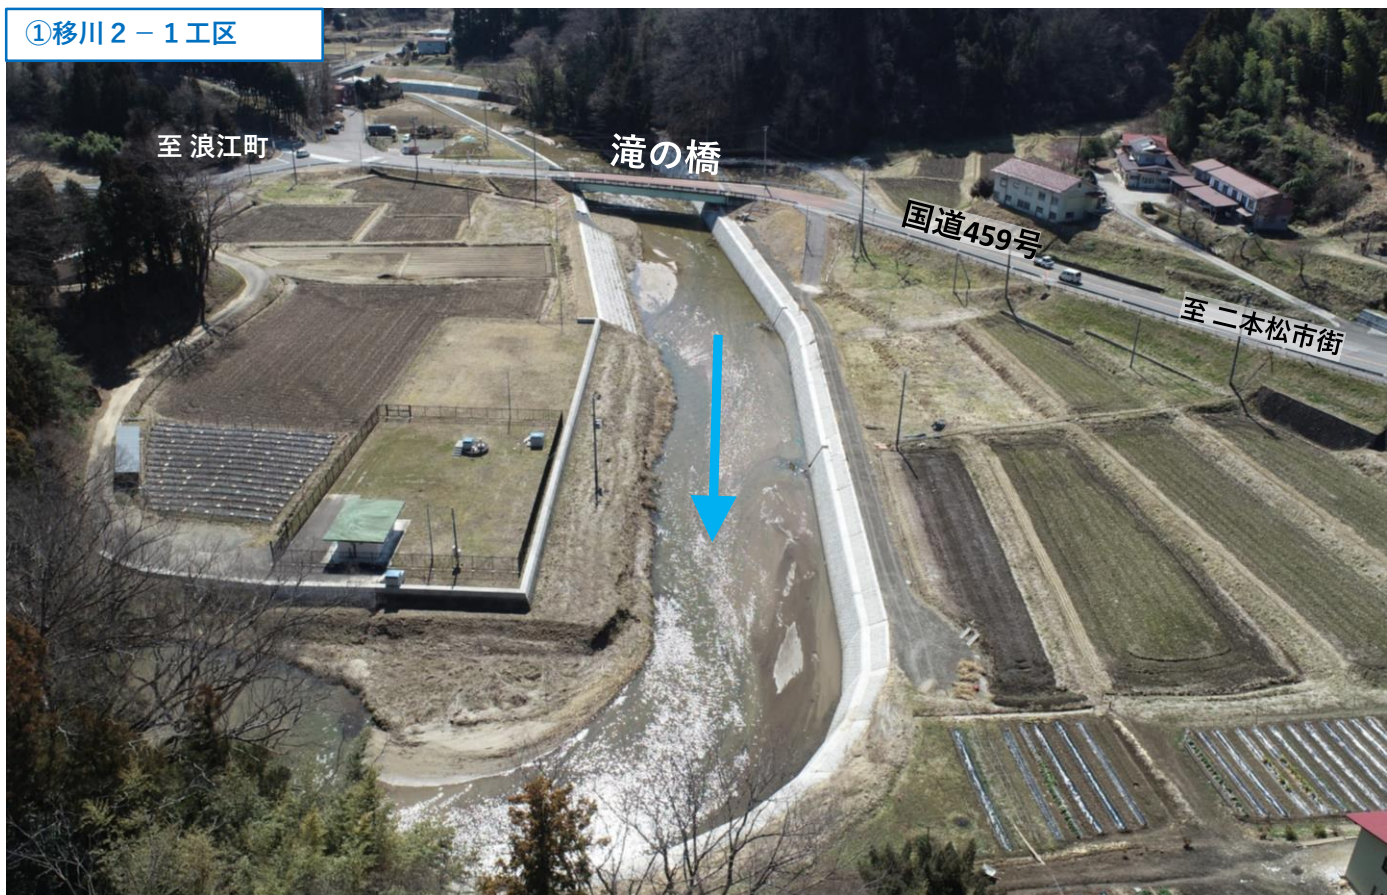
①移川2-1工区

改良復旧工事：令和元年10月の台風19号豪雨時の流量でも溢れないよう、  
川幅を広げる等の改修を行い、**全区間で工事が完成しました。**

工事完了後（R 7.3.14 現在）

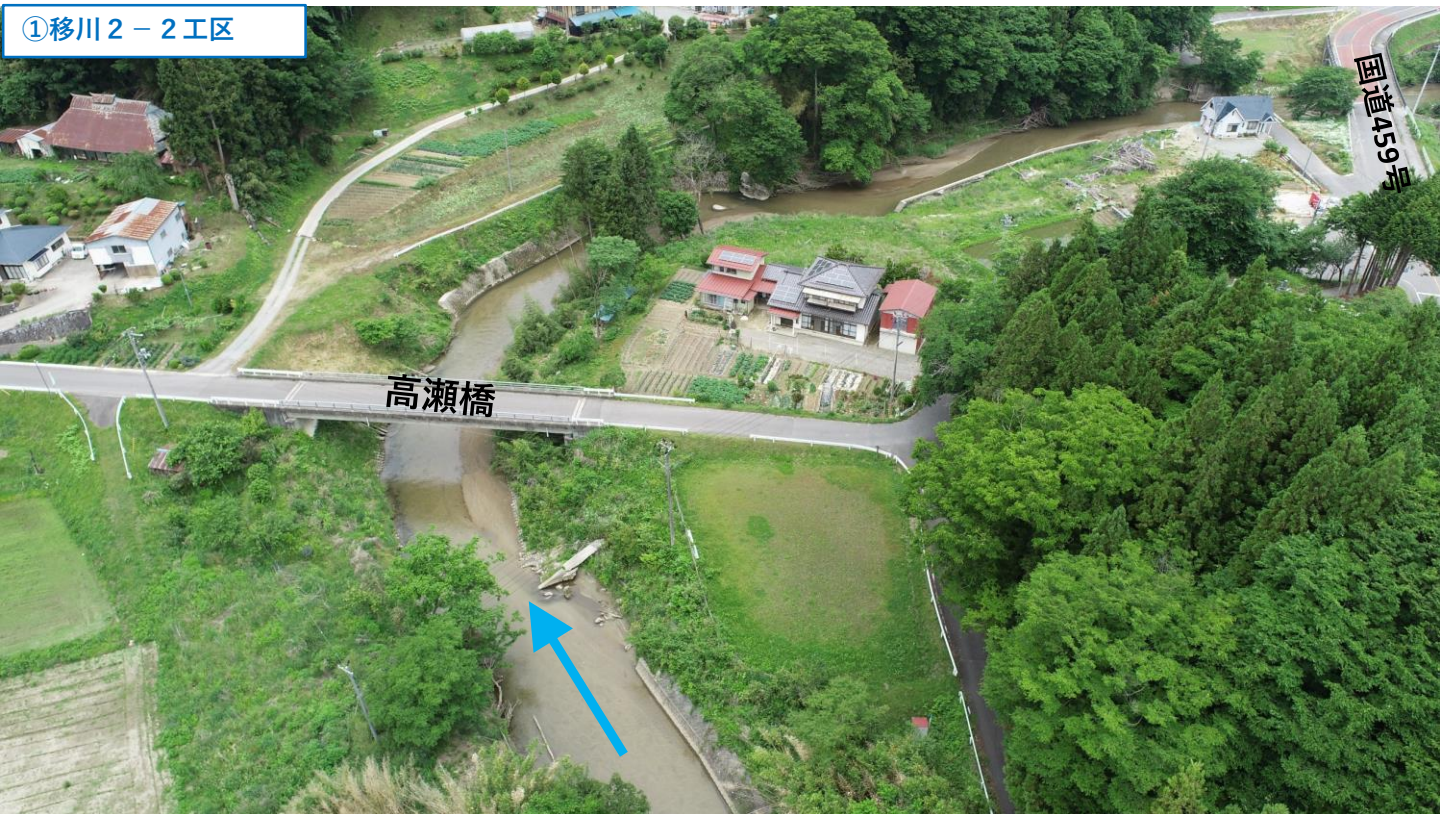
①移川2-2工区

施工前（R 3.6.7 現在）

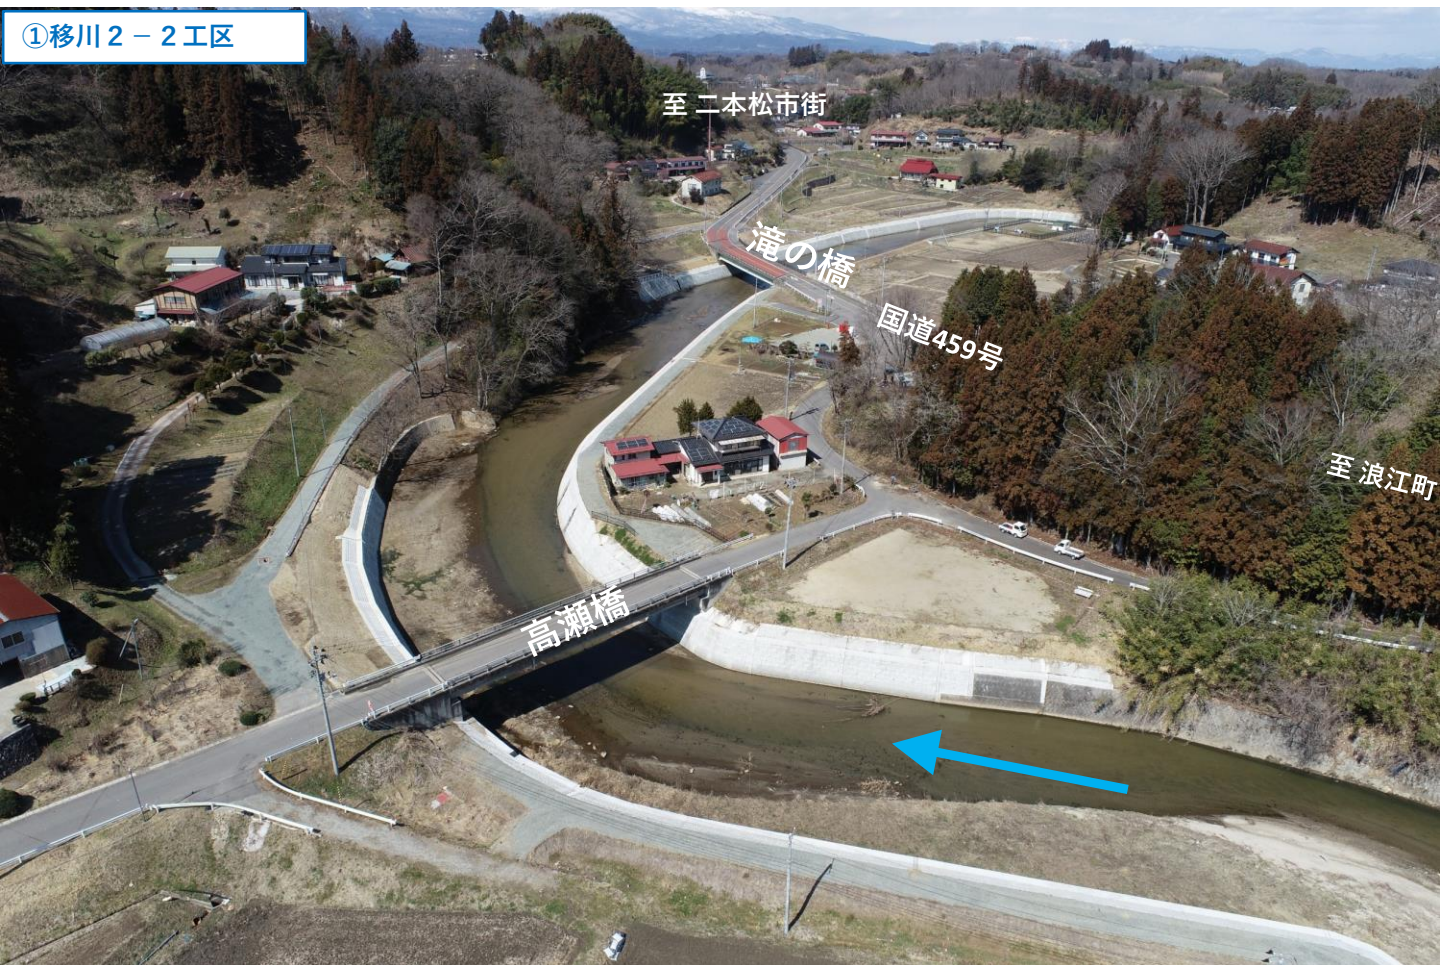
①移川2-2工区

工事完了後（R 7.3.14 現在）

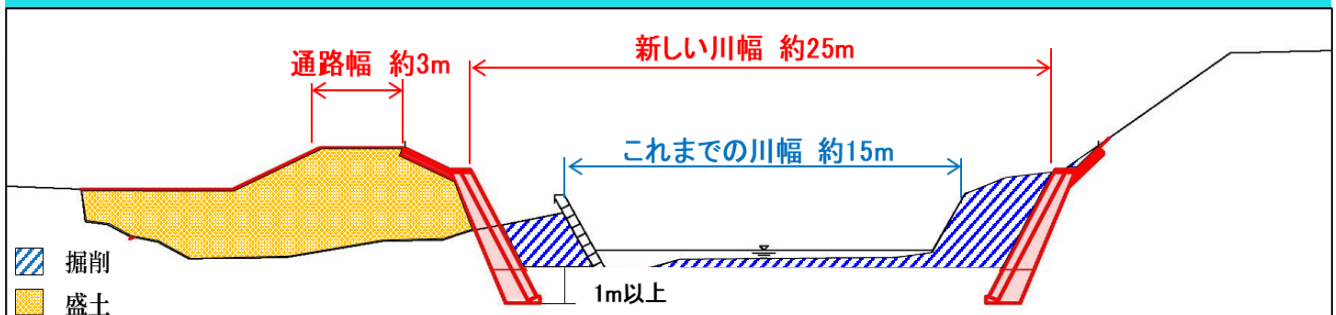
### 改良復旧区間について

- ①現在の護岸ブロックを利用しながら、川幅を広げました。
- ②堤防が低い箇所の高さを**嵩上げ(1m程度)**しました。
- ③現況川幅15mに対して**約10m**幅を広げました。
- ④十文字橋を**架け替え**ました。

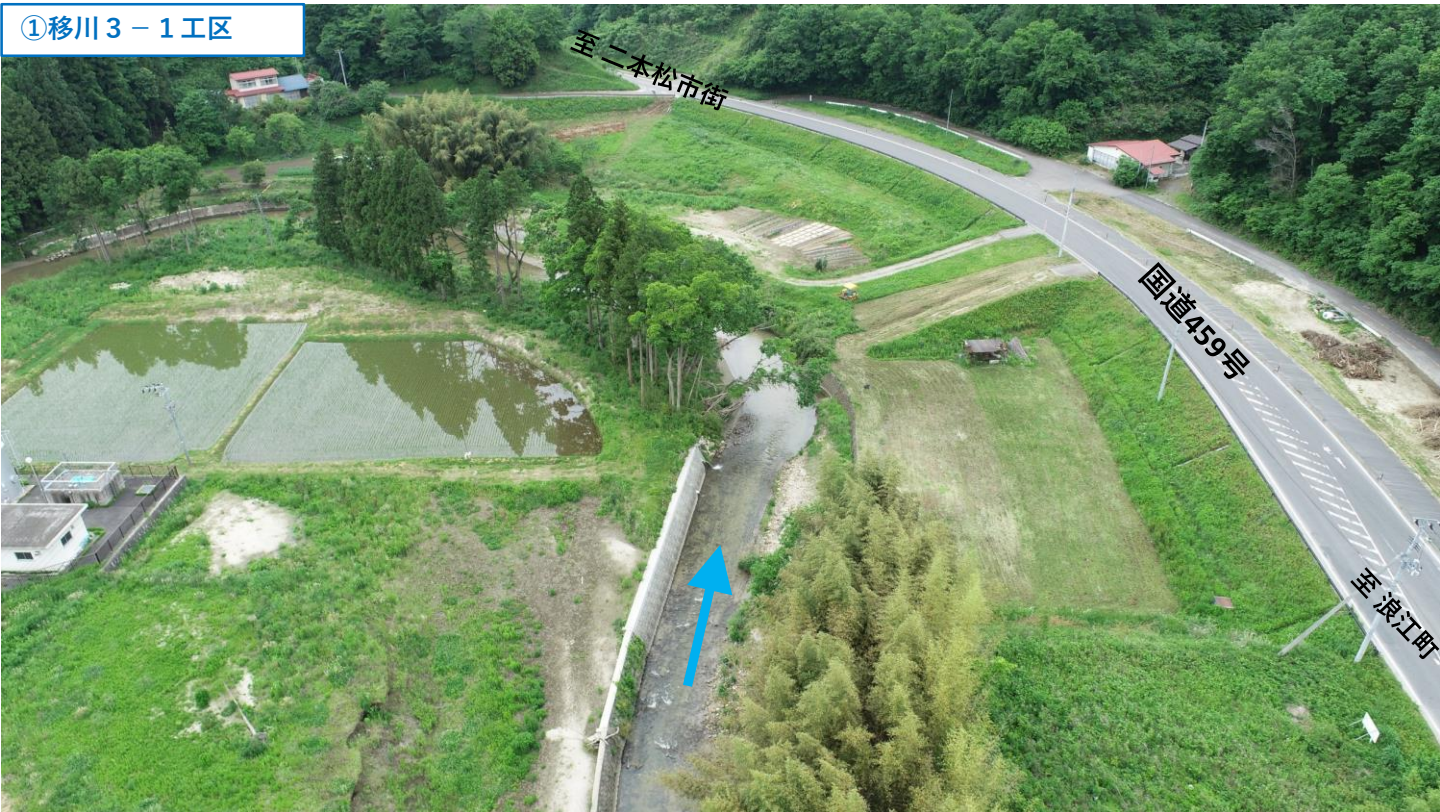
①移川3-1工区

## 施工前（R 3.6.7 現在）

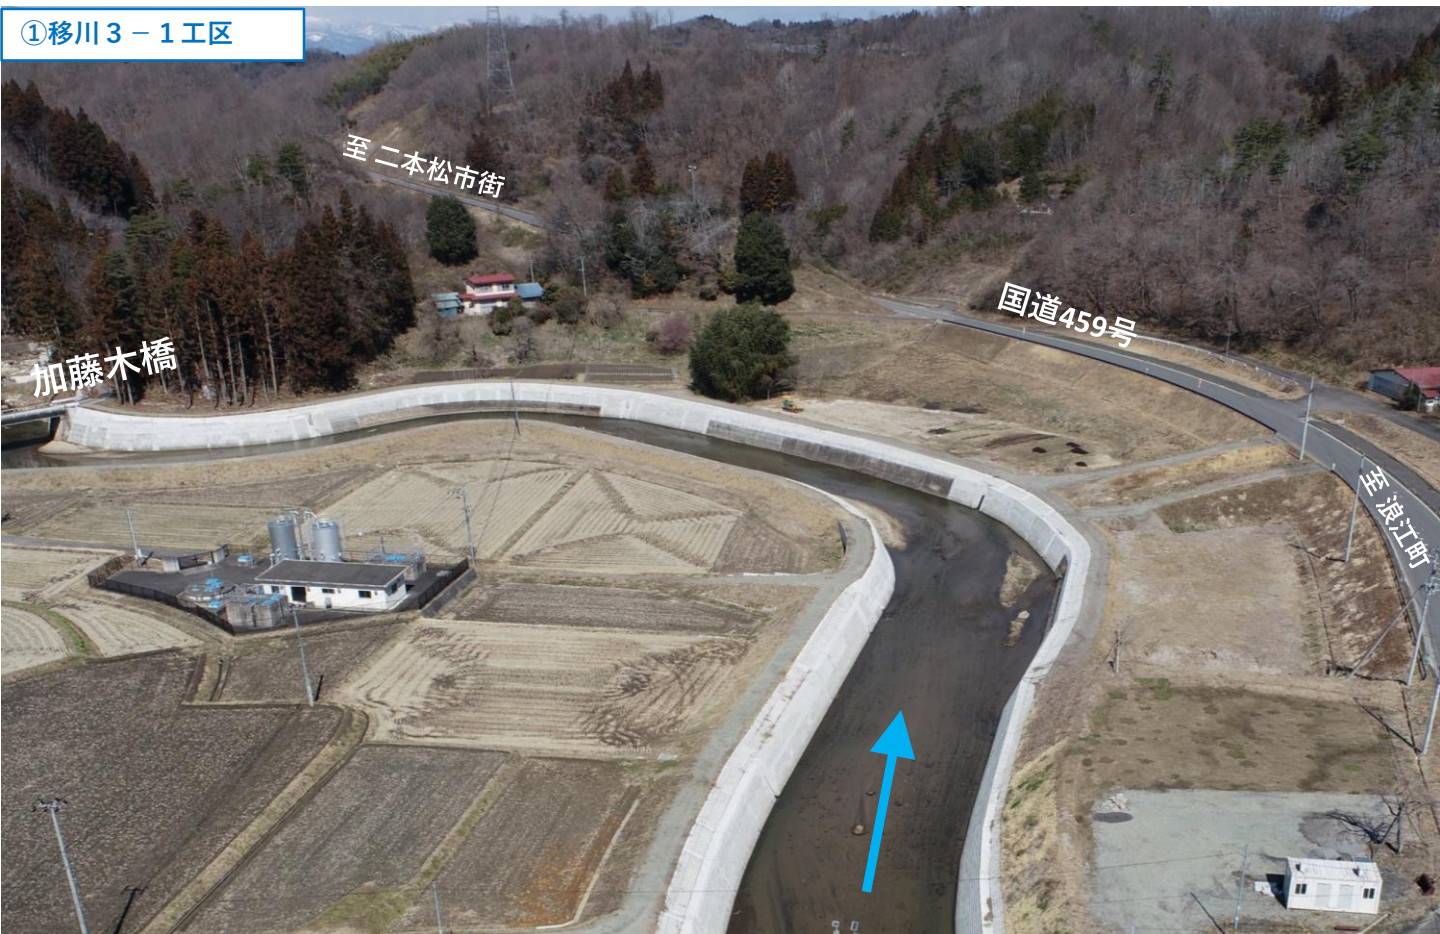
①移川3-1工区

改良復旧工事：令和元年10月の台風19号豪雨時の流量でも溢れないよう、  
川幅を広げる等の改修を行い、**全区間で工事が完成しました。**

## 工事完了後（R 7.3.14 現在）

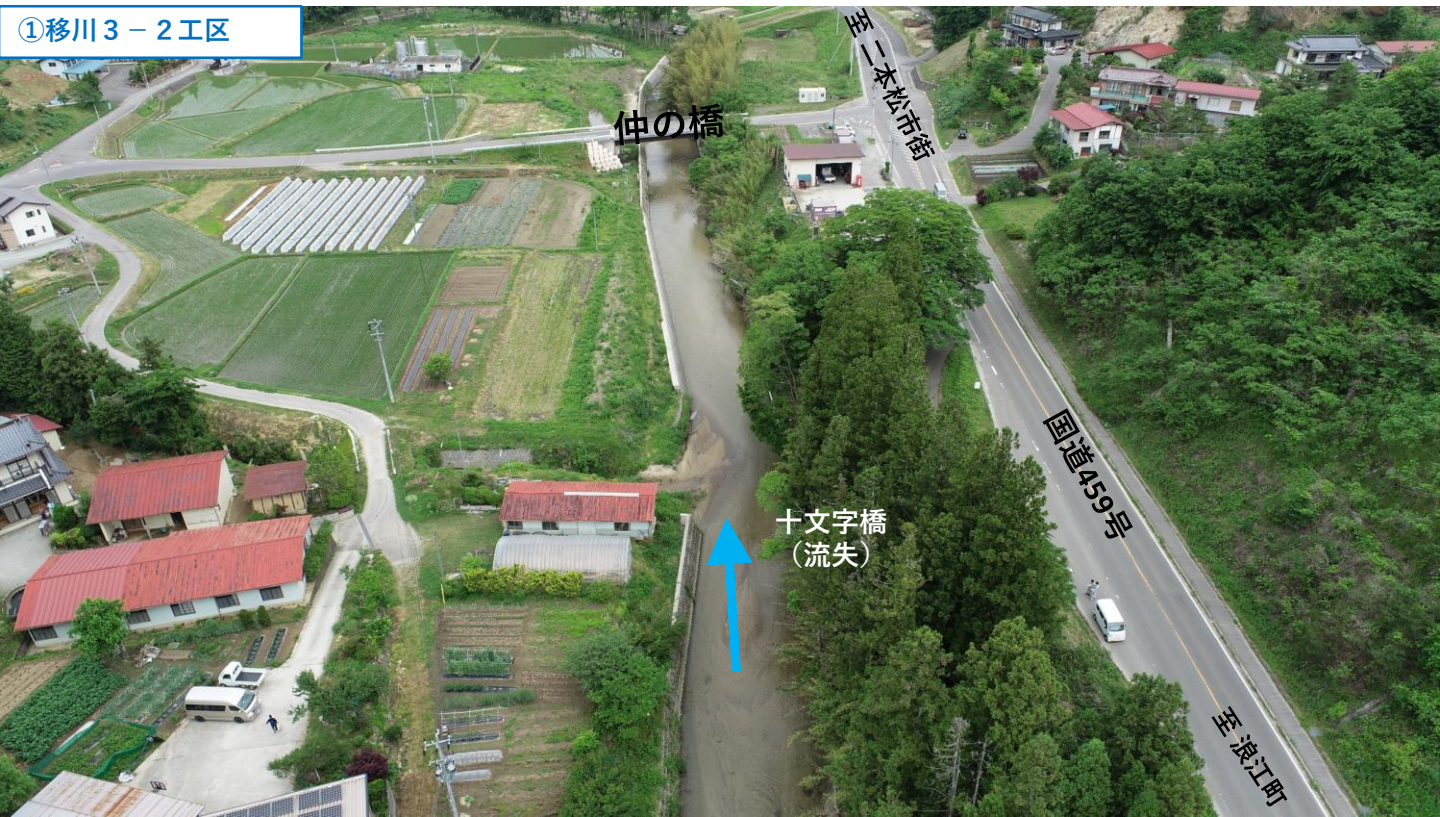
①移川3-2工区

## 施工前（R 3.6.7 現在）

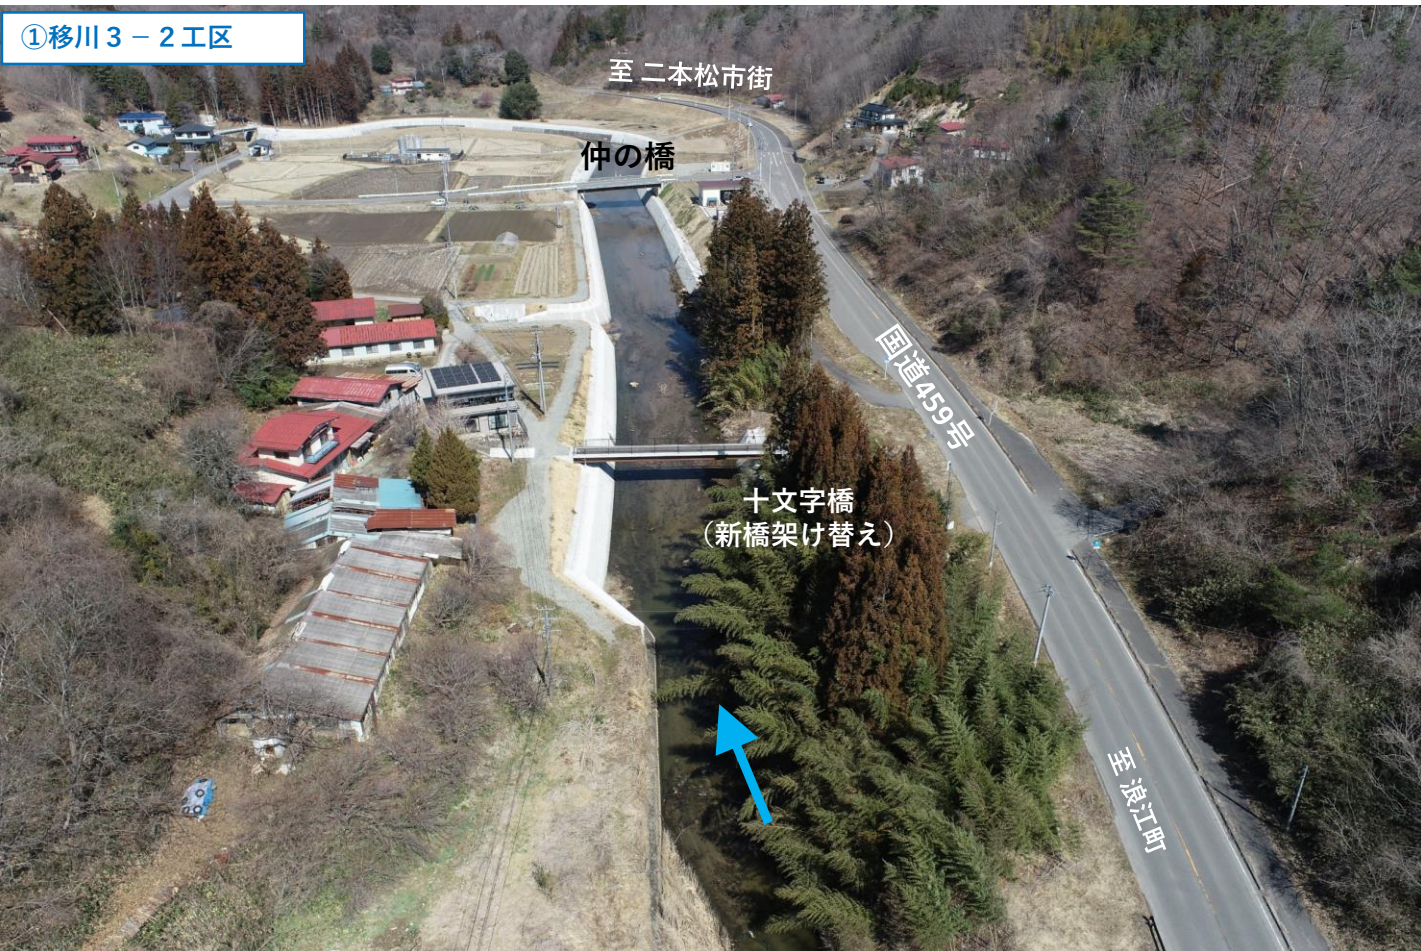
①移川3-2工区

## 工事完了後（R 7.3.14 現在）
