## 【海岸堤防復旧のポイント】

## 【福島県農地海岸の概要】

## 福島県農地海岸の復旧状況

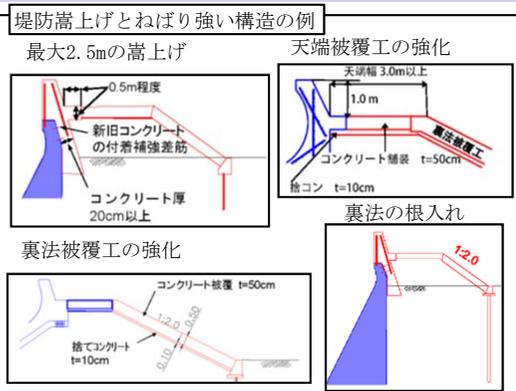
○震災前の堤防高さTP. 6.2mから、最大2.5mの嵩上げ。(①8.7m：富岡町～いわき(久ノ浜港北側) ②7.2：それ以外の区間)  
比較的頻度の高い津波や高潮・波浪に対して安全性を確保できる高さに復旧します。

○「粘り強い構造」を採用し、想定を超える津波に対して、直ちに決壊しない堤防を作ります。

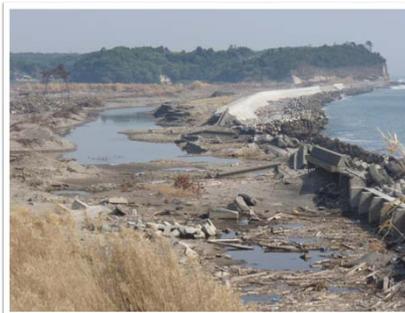
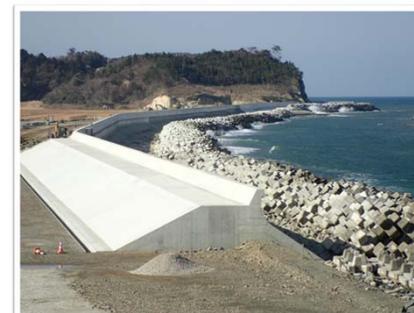
### 北海老地区(相馬市、南相馬市)

平成23年3月11日の東日本大震災で発生した津波により、堤防の決壊、消波堤のブロックの沈下・飛散の被害が発生しました。農地海岸の20地区のうち19地区が被災し、帰還困難区域の3地区を除く16地区で災害復旧事業を実施しており、令和元年度末までに災害復旧に着手した16地区すべてで復旧工事が完了しています。

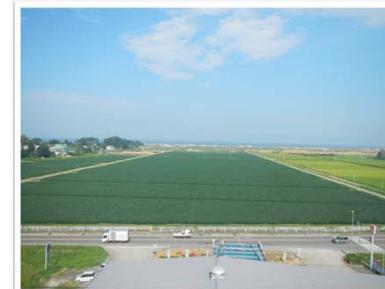
### 作田前地区(新地町)

東日本大震災の津波は、海岸堤防とそれにより守られてきた背後の農地にも大きな被害をもたらしました。

海岸堤防の復旧は、背後地に展開する農地、農村を守るとともに、浜通り地方の復興の基盤となっています。
